車両情報				
車名	初年度登録	型式	形状	車台番号
日野	平成29年9月	TKG-XZU655M	冷凍バン	XZU655-0007328
走行	馬力	シフト	ブレーキ	ボディ内寸
271,778km	150PS/110KW	M/T 5速	パキューム	長: 4,280 mm 幅: 1,700 mm 高: 1,790 mm 門高: 1,780 mm

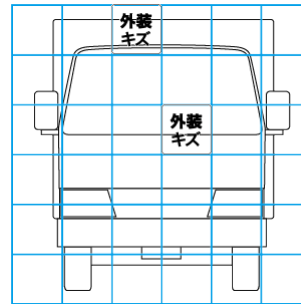
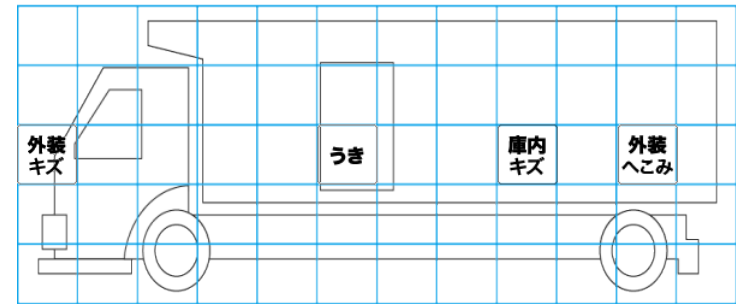
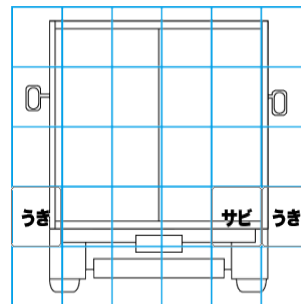
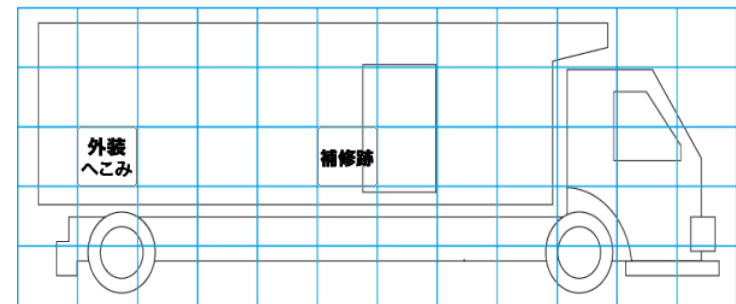
特記事項 エンジンキー2本、ボデーキー2本。助手席ドア灰皿欠損。パワーゲート裏面、塗装剥げ有り。
記録簿 無()

外装状態			
キャブコーション	フレーム番号	フレームのさび	飛石
有	確認済	小	点傷有
