車両情報						
車名	初年度登録	型式	形状	車台番号		
いすゞ	平成27年2月	KQG-EXY52AJ	トラック	EXY52AJ-7000578		
走行	馬力	シフト		ブレーキ	ボディ内寸	
587,456km	420PS/309KW	M/T H/L 16速		エアー	長: mm 高: mm	幅: mm 門高: mm

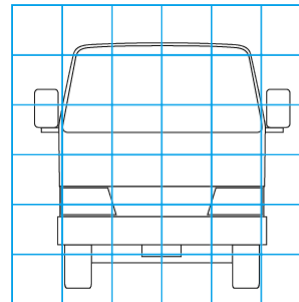
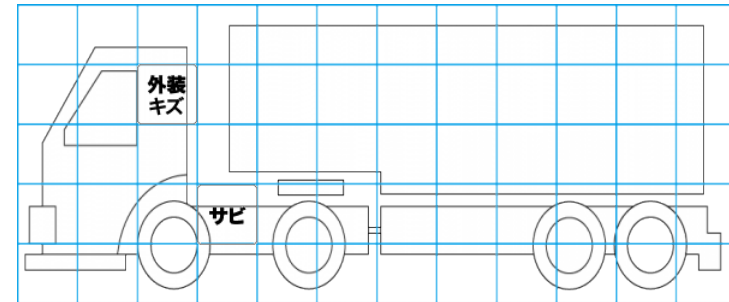
【外装】

特記事項 キャブ内汚れ傷。 Fバンパー右コーナーカバー欠品

外装状態			
キャブコーション	フレーム番号	フレームのさび	飛石
有	確認済	小	点傷有
