車両情報					
車名	初年度登録	型式	形状	車台番号	
三菱ふそう	平成26年3月	TKG-FEB90	塵芥車	FEB90-521626	
走行	馬力	シフト	ブレーキ	ボディ内寸	
187,466km	175PS/129KW	M/T 5速	ハキューム	長: mm 高: mm	幅: mm 門高: mm

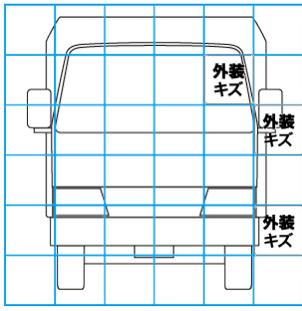
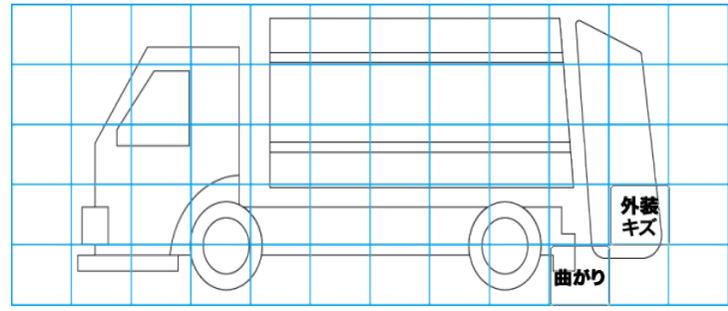
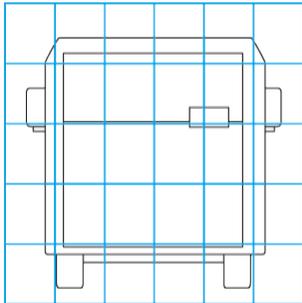
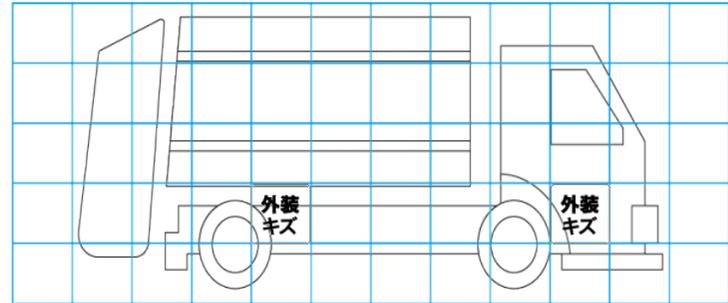
外装状態			
キャブコーション	フレーム番号	フレームのさび	飛石
有	確認済	小	点傷有
