車両情報				
車名	初年度登録	型式	形状	車台番号
日野	平成28年6月	QDG-SS1EKDA改	クレーン付平	SS1EKD-10705
走行	馬力	シフト	ブレーキ	ボディ内寸
644,781km	520PS/382KW	A/T プロシフト 12速	エア	長: 6,830 mm 幅: 2,450 mm 高: mm 門高: mm

◎: 良好 ○: 通常走行問題なし △: 要修理 /: 装備無し ※あくまでも当社判断基準によるものです

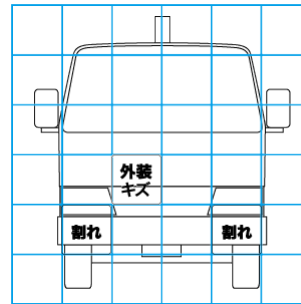
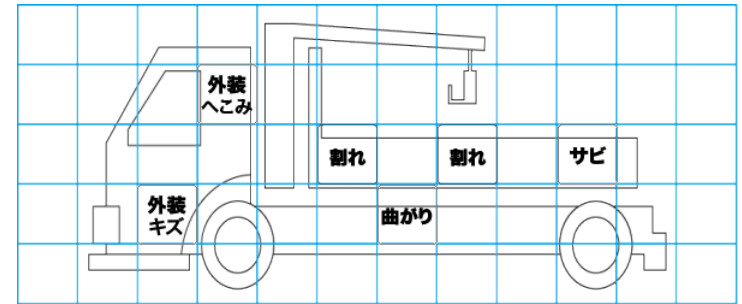
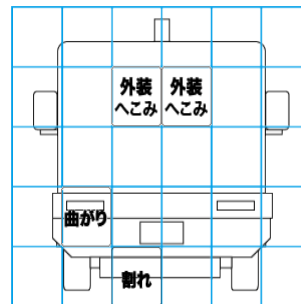
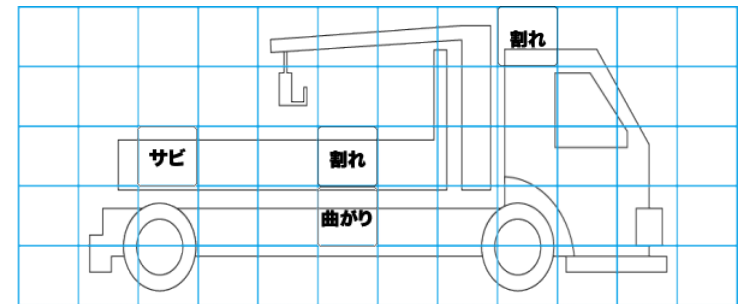
外装状態			
キャブコーション	フレーム番号	フレームのさび	飛石
有	確認済	小	点傷有

【外装】	【ボデー内】
外装キズ	庫内キズ
外装へこみ	庫内へこみ
うき	庫内穴あき
曲がり	床汚れ
サビ	
補修跡	
割れ
