車両情報				
車名	初年度登録	型式	形状	車台番号
日産	平成15年5月	KL-CD53YRH	汚泥吸引車	CD53YR-00026
走行	馬力	シフト	ブレーキ	ボディ内寸
133,799km	320PS/235KW	M/T 6速	エア	長: mm 幅: mm 高: mm 門高: mm

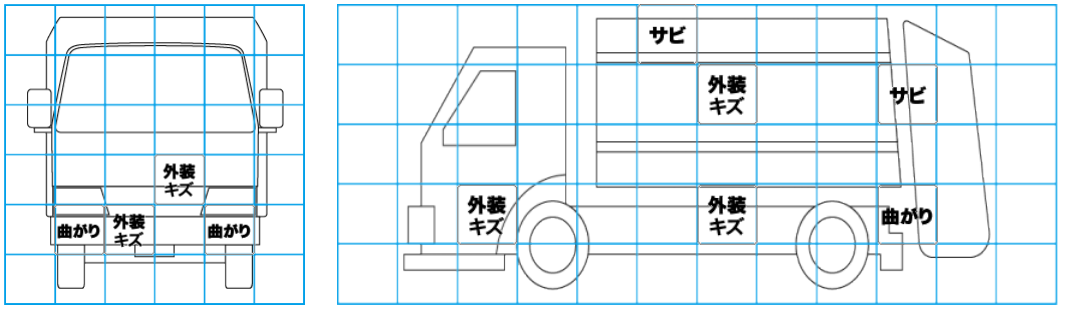
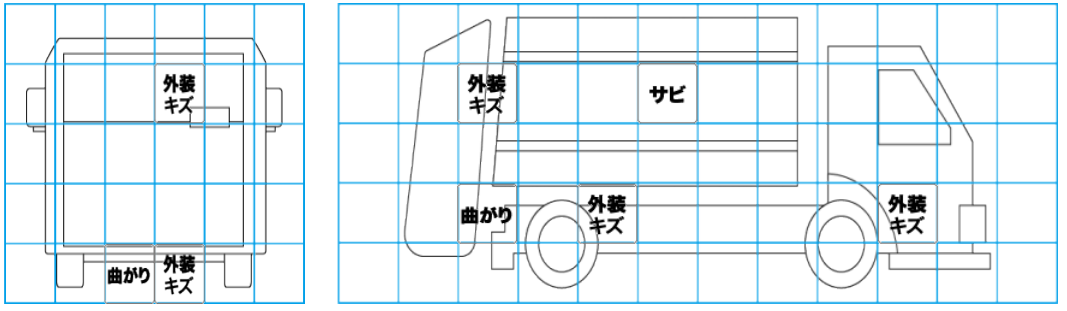
外装状態			
キャブコーション	フレーム番号	フレームのさび	飛石
有	確認済	小	点傷有

【外装】					【ボデー内】					
外装キズ	外装へこみ	うき	曲がり	サビ	補修跡	割れ	庫内キズ	庫内へこみ	庫内穴あき	床汚れ
