車両情報				
車名	初年度登録	型式	形状	車台番号
日野	平成27年3月	QPG-FR1EXEG	冷凍バン	国 [01] 174720
走行	馬力	シフト	ブレーキ	ボディ内寸
928.817km	380PS/279KW	M/T 7速	エア	長: 9,450 mm 幅: 2,270 mm 高: 2,360 mm 門高: 2,280 mm

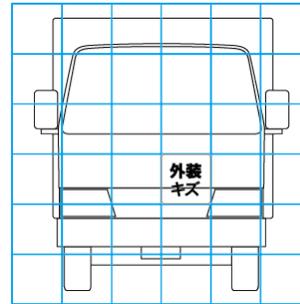
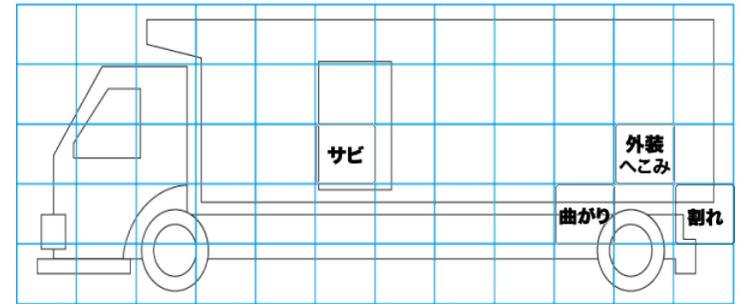
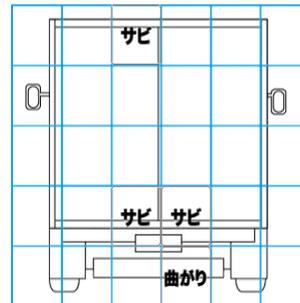
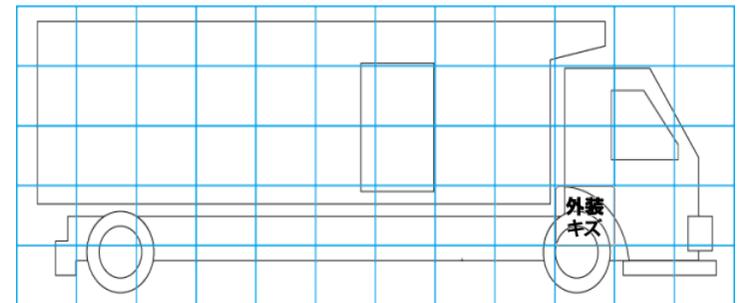
外装状態			
キャブコーション	フレーム番号	フレームのさび	飛石
有	確認済	小	点傷有

【外装】				【ボデー内】						
外装キズ	外装へこみ	うき	曲がり	サビ	補修跡	割れ	庫内キズ	庫内へこみ	庫内穴あき	床汚れ
