| 車両情報 | | | | |
| UDトラックス | 平成26年6月 | QKG-CD5ZA | 冷凍ウィング | CD5ZA-12137 |

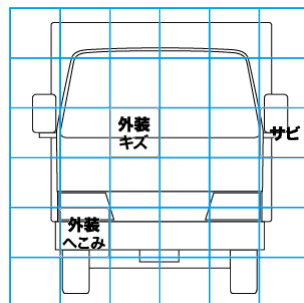
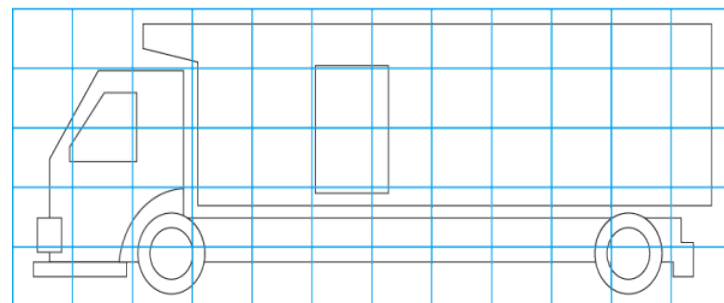
【外装】

| 外装状態 | | | |
|---|---|---|---|
| 有 | 確認済 | 小 | 飛石有(リペア可) |
