| 車両情報 | | | | |
| 日野 | 平成23年6月 | BKG-XZU304E | 高所作業車 | XZU304-1011075 |

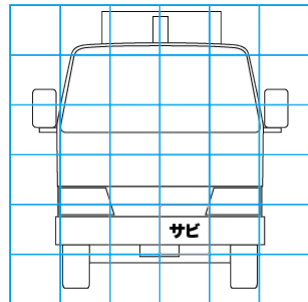
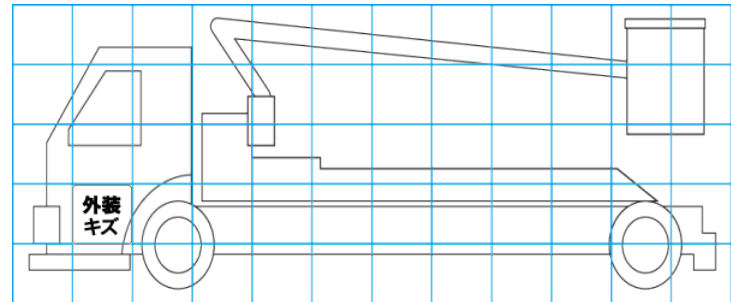
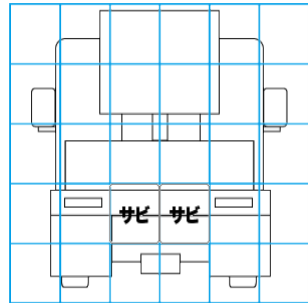
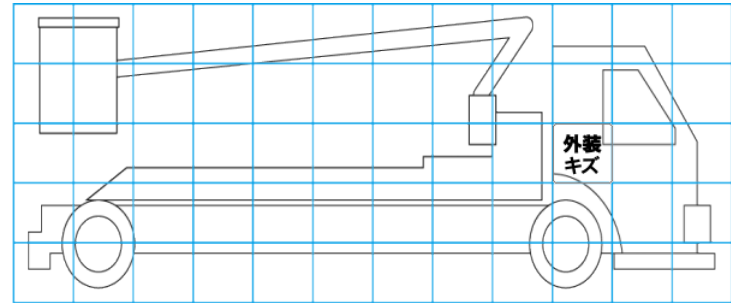
| 外装状態 | | | |

| 外装状態 | | | |
|---|---|---|---|
| キャブコーション | フレーム番号 | フレームのさび | 飛石 |
| 有 | 確認済 | 小 | 点傷有 |
