| 外装状態 | | | |

◎：良好      ○：通常走行問題なし      △：要修理      ／：装備無し      ※あくまでも当社判断基準によるものです

特記事項 エンジンキー3本、室内汚れ

記録簿 有 (R7/3)

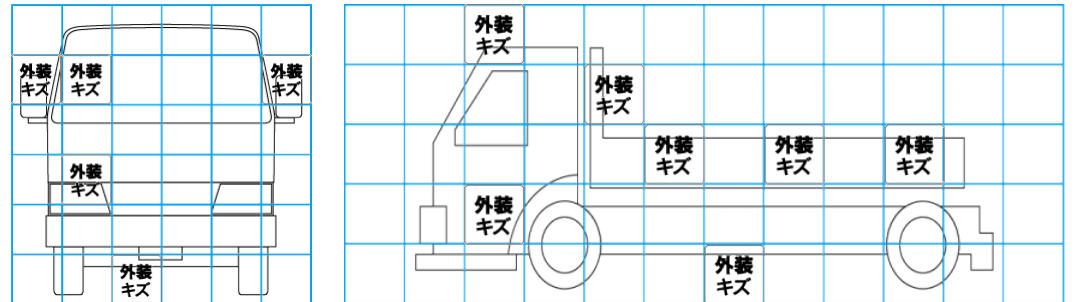
【外装】

| キャビン | | |
|---|---|---|
| ミラー | ○ | メッキカバ－付き、左<br>右カバ－擦れ |
