車両情報				
車名	初年度登録	型式	形状	車台番号
三菱ふそう	平成29年4月	QPG-FS64VZ	冷凍パン	FS64VZ-520951
走行	馬力	シフト	ブレーキ	ボディ内寸
1,203,541km	380PS/279KW	M/T 7速	エア	長: 9,370 mm 幅: 2,280 mm 高: 2,440 mm 門高: 2,400 mm

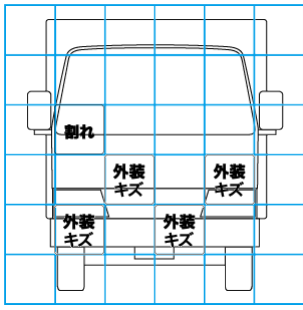
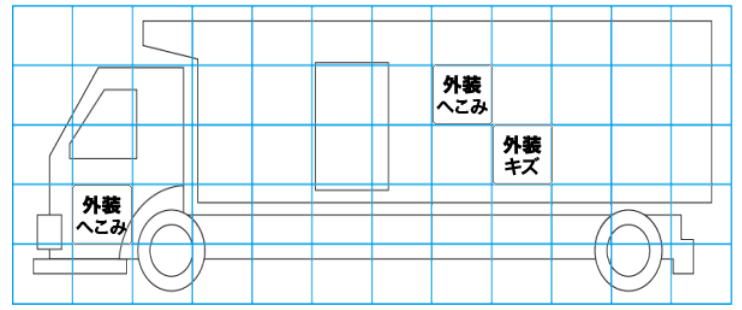
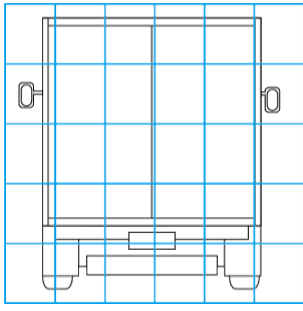
外装状態			
キャブコーション	フレーム番号	フレームのさび	飛石
有	確認済	小	飛石有(リペア可)

【外装】					【ボデー内】					
外装キズ	外装へこみ	うき	曲がり	サビ	補修跡	割れ	庫内キズ	庫内へこみ	庫内穴あき	床汚れ
