車両情報				
車名	初年度登録	型式	形状	車台番号
UDトラックス	令和2年7月	2PG-BRR90T2	冷凍バン	BRR90-7001801
走行	馬力	シフト	ブレーキ	ボディ内寸
395,115km	240PS/177KW	M/T 6速	エア	長: 6,120 mm 幅: 2,260 mm 高: 2,090 mm 門高: 2,080 mm

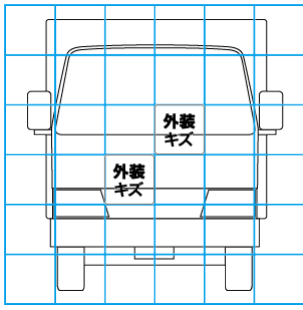
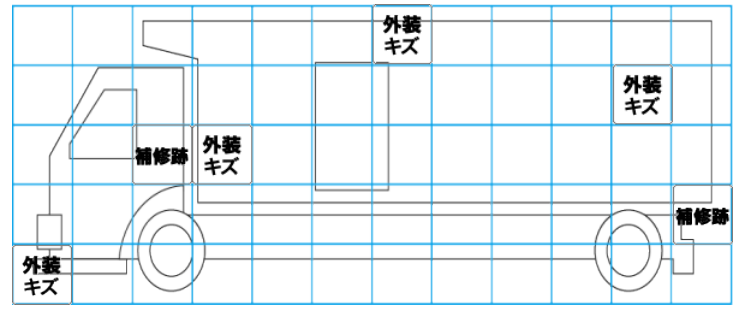
【外装】

外装状態			
キャブコーション	フレーム番号	フレームのさび	飛石
有	確認済	無	飛石有(リペア可)
