車両情報				
車名	初年度登録	型式	形状	車台番号
三菱ふそう	平成29年11月	QPG-FS64VY	ドライバン	FS64VY-525019
走行	馬力	シフト	ブレーキ	ボディ内寸
491,121km	380PS/279KW	M/T 7速	エア	長: 9,630 mm 幅: 2,360 mm 高: 2,600 mm 門高: 2,300 mm

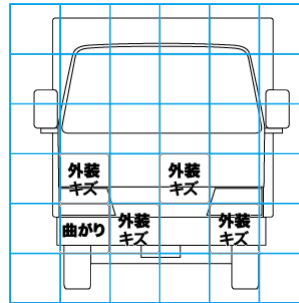
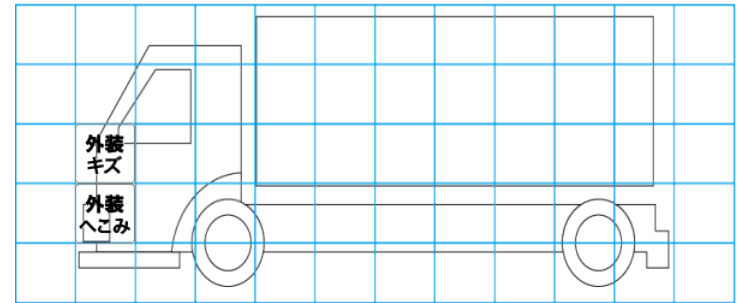
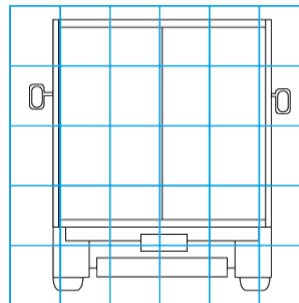
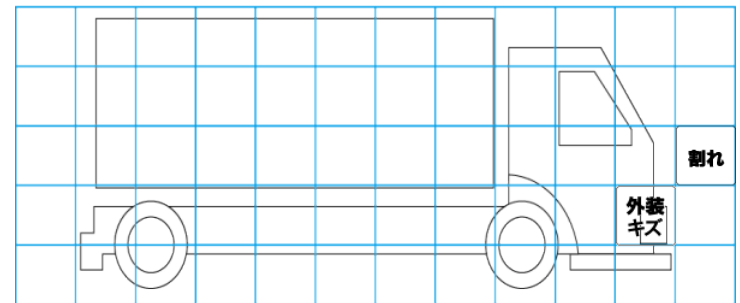
特記事項 キャブフロント右コーナーパネル割れ
 キャブ内 傷・汚れ 有り キャブ内蛍光灯不灯
 エンジンキー2本 キーレスリモコン1個 燃料タンクキー1本 ボディキー1本
記録簿 無○

外装状態			
キャブコーション	フレーム番号	フレームのさび	飛石
有	確認済	小	点傷有
