車両情報					
車名	初年度登録	型式	形状	車台番号	
いすゞ	平成30年3月	KQG-EXD52BE	トラクタ	EXD52BE-7000602	
走行	馬力	シフト		ブレーキ	ボディ内寸
636,468km	520PS/382KW	セミア/T	スムーサー 16速	エア	長: mm 幅: mm 高: mm 門高: mm

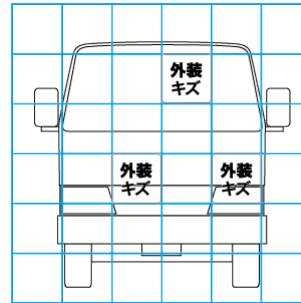
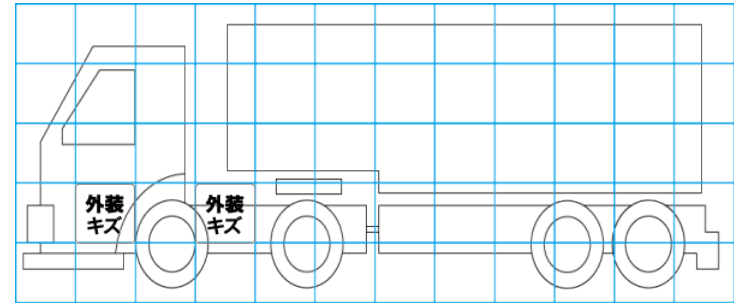
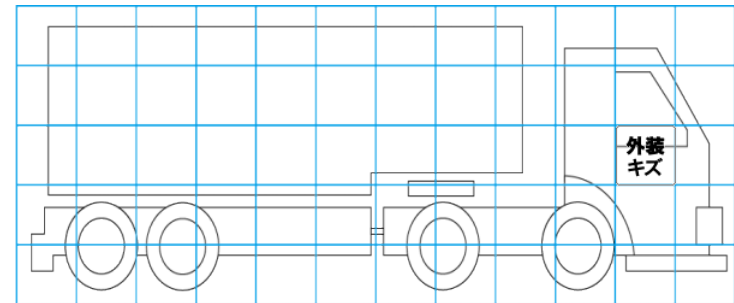
外装状態			
キャブコーション	フレーム番号	フレームのさび	飛石
有	確認済	小	飛石有(リペア可)
