車両情報				
車名	初年度登録	型式	形状	車台番号
三菱ふそう	平成29年4月	QPG-FU64VZ	冷凍パン	FU64VZ-521524
走行	馬力	シフト	ブレーキ	ボディ内寸
346,016km	380PS/279KW	M/T 7速	エア	長: 9,360 mm 幅: 2,280 mm 高: 2,260 mm 門高: 2,190 mm

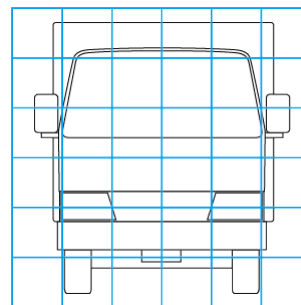
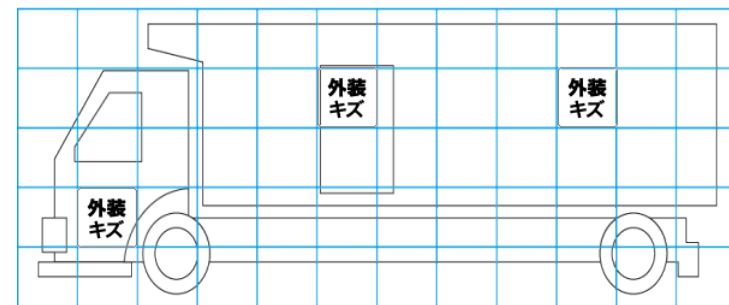
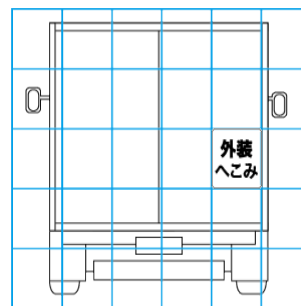
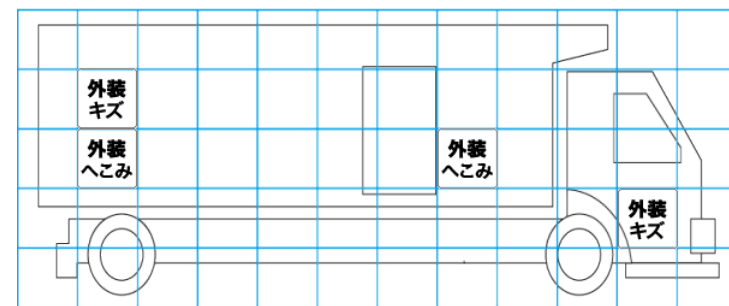
外装状態			
キャブコーション	フレーム番号	フレームのさび	飛石
有	確認済	無	点傷有

【外装】					【ボデー内】					
外装キズ	外装へこみ	うき	曲がり	サビ	補修跡	割れ	庫内キズ	庫内へこみ	庫内穴あき	床汚れ
