車両情報				
車名	初年度登録	型式	形状	車台番号
三菱ふそう	平成29年7月	2PG-FU74HZ	冷凍パン	FU74HZ-500009
走行	馬力	シフト	ブレーキ	ボディ内寸
474,765km	394PS/290KW	A/T シフトパイロット 12速	エア	長:9,410 mm 幅:2,270 mm 高:2,280 mm 門高:2,250 mm

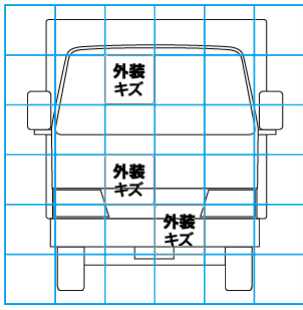
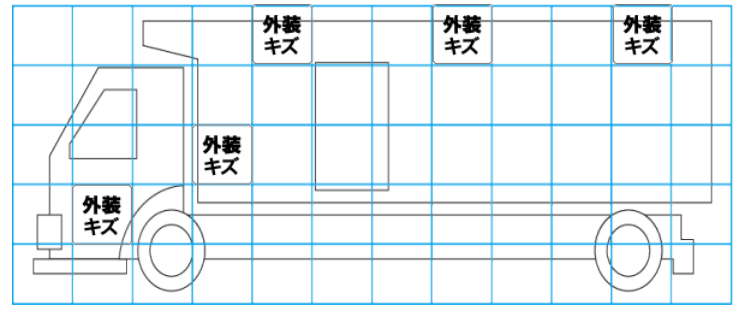
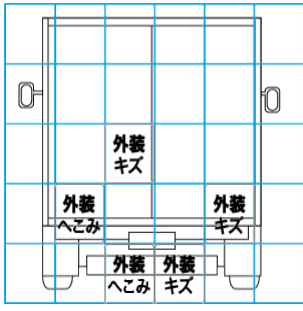
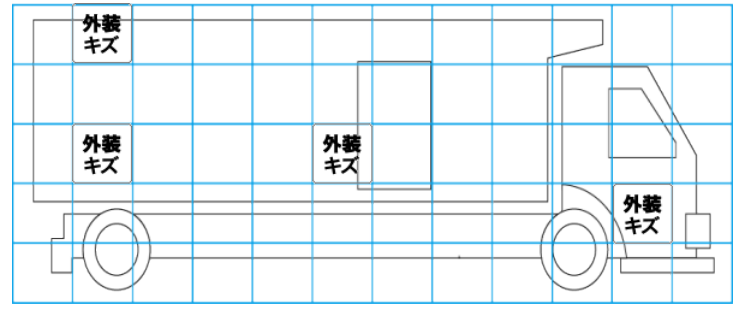
外装状態			
キャブコーション	フレーム番号	フレームのさび	飛石
有	確認済	無	飛石有(リペア可)
