車両情報				
車名	初年度登録	型式	形状	車台番号
日野	平成30年9月	2PG-FR1AHG	冷凍バン	FR1AH-102841
走行	馬力	シフト	ブレーキ	ボディ内寸
147,404km	380PS/279KW	M/T 7速	エア-	長: 9,350 mm 幅: 2,300 mm 高: 2,300 mm 門高: 2,250 mm

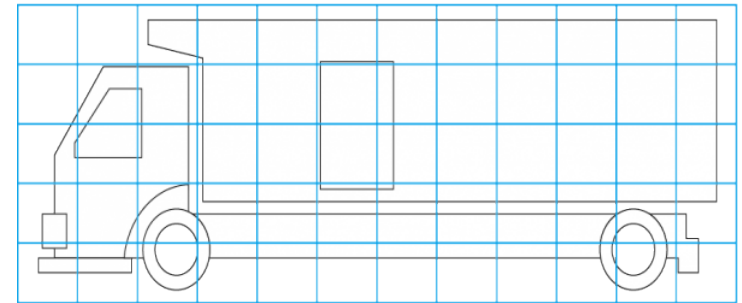
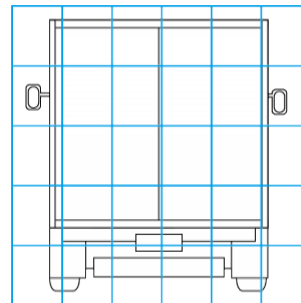
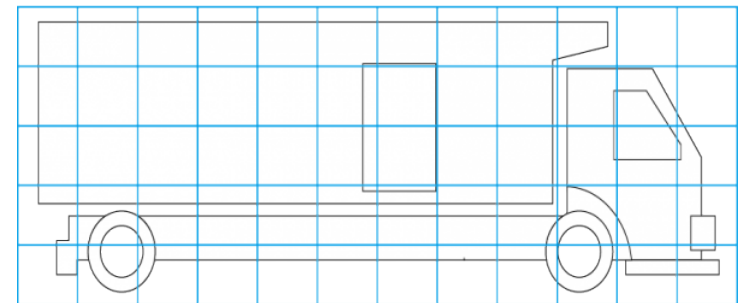
外装状態			
キャブコーション	フレーム番号	フレームのさび	飛石
有	確認済	無	無

【外装】				【ボデー内】						
外装キズ	外装へこみ	うき	曲がり	サビ	補修跡	割れ	庫内キズ	庫内へこみ	庫内穴あき	床汚れ
