車両情報				
車名	初年度登録	型式	形状	車台番号
日野	令和 1年9月	2PG-FR1AHG	冷凍バン	FR1AH-104782
走行	馬力	シフト	ブレーキ	ボディ内寸
219,879km	380PS/279KW	M/T 7速	エア	長: 9,350 mm 幅: 2,280 mm 高: 2,300 mm 門高: 2,260 mm

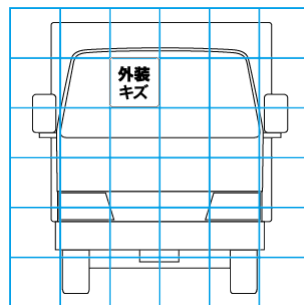
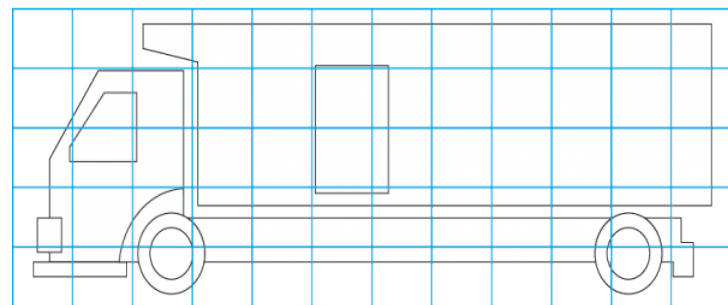
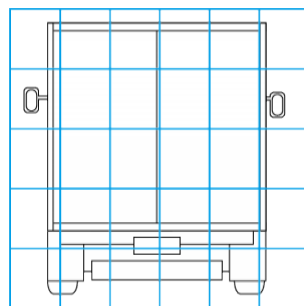
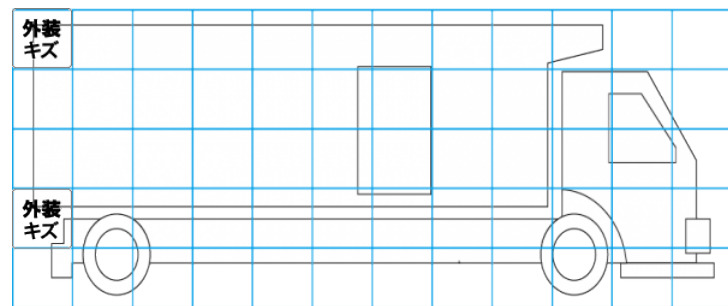
外装状態			
キャブコーション	フレーム番号	フレームのさび	飛石
有	確認済	無	飛石有(リヘア可)

【外装】					【ボデー内】					
外装キズ	外装へこみ	うき	曲がり	サビ	補修跡	割れ	庫内キズ	庫内へこみ	庫内穴あき	床汚れ
