車両情報				
車名	初年度登録	型式	形状	車台番号
いすゞ	平成28年8月	TKG-FRR90S2	冷凍パン	FRR90-7097946
走行	馬力	シフト	ブレーキ	ボディ内寸
256,742km	210PS/154KW	M/T 6速	エア	長: 5,940 mm 幅: 2,110 mm 高: 1,990 mm 門高: 1,960 mm

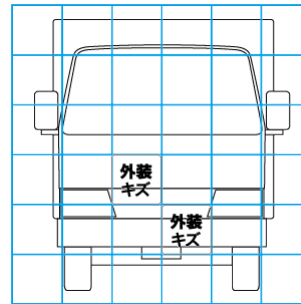
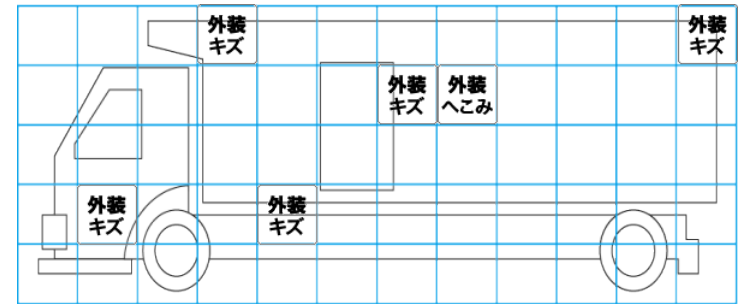
【外装】

外装状態			
キャブコーション	フレーム番号	フレームのさび	飛石
有	確認済	無	飛石有(リペア可)
