車両情報				
車名	初年度登録	型式	形状	車台番号
日野	平成29年1月	QPG-FW1EXEG	冷凍バン	FW1EXE-19940
走行	馬力	シフト	ブレーキ	ボディ内寸
699,015km	380PS/279KW	セミA/T プロシフト 12速	エア	長:9,320 mm 幅:2,300 mm 高:2,440 mm 門高:2,190 mm

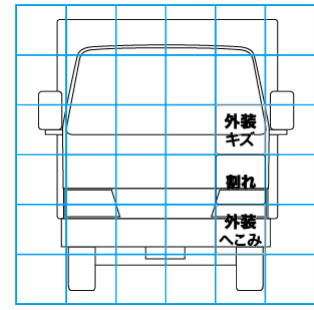
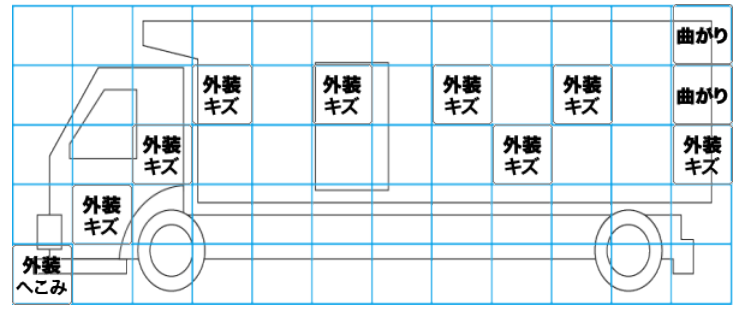
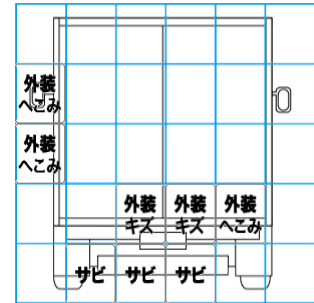
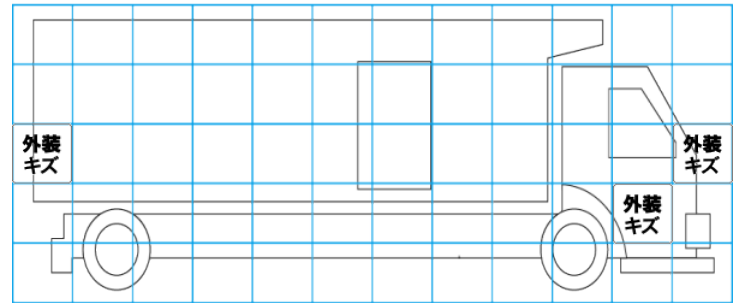
外装状態			
キャブコーション	フレーム番号	フレームのさび	飛石
有	確認済	無	飛石有(リペア 不可)

【外装】	【ボデー内】
外装キズ	庫内キズ
外装へこみ	庫内へこみ
うき	庫内穴あき
曲がり	床汚れ
サビ	
補修跡	
割れ
