3付:R07.05/01	0 07 6	100 中间 7	T I	ツン	シート	<u>'</u> E'	理金与	· /\!	サブル	<u> </u>
			車両	情	報					
車名 初年度登録		型 式			形状		車台番号			
UDトラックス	平成28年4月	QKG-GK6X	(AB		トラクタ	JNCMN21A4GU0054		5415		
走行馬力		シフト	シフト		ブレーキ		ボディ内寸			
726,403km	726,403km 450PS/331KW		A/T エスコット 12		エアー		長:高:		幅: 門高:	mm mm
②:良好 ○:通常走行問題なし △:要修理 /:装備無し ※あくまでも当社判断基準によるものです										
エンジ	ン	•	電装隊	引係				キャヒ		
点検項目 結果	状態	点検項目	結果		状態	,	点検項目	結果		状態
異音 ◎ a オイル混入 ◎ a		エアコン スターター	(O)					0	汚れ	、擦れ、
	シリンダヘッド 前側にじみ	オルタネーター	0				バライト ィンカー	© ©	HID	
水混入 ◎	557410007	P/W (運転席)	0				1 ノ/3 1パー	©		•••••
水漏れ ◎		P/W(助手席) 坂道発進装置	(O)	:	•••••		. / · ラー	0		
燃料漏れ ◎			0	:	•••••	•••			•••••	• • • • • • • • • • • • • • • • • • • •
排気	•••••	異常ランプ オーディオ	• • • • • • • • • • • • • • • • • • •	·····	•••••			走行関	係	
マフラー ◎	•••••	バックカメラ		カラ	_	,	点検項目	結果		状態
ターボ ◎		電格ミラー	0	13 2	•••••	IJ-	-フサス	0		
冷却水吹返 ◎	•••••	ETC		•	•••••	エフ	?サス	0	リヤエフ	アサス、ひび
••••••••	ション	タコグラフ	<i>(</i>	アナ	 ログ	۱۲۲	フステ	0		• • • • • • • • • • • • • • • • • • • •

1. # <i>h</i> m	/						
上物仕様								
上物名	メーカー	型式「製造番号」	年式					
カプラー	ヨコシャ	HP-1300A 「1083831625」	平成27年					
【備考】キャパシティー13000kg。 第五輪荷重11500kg。 作業灯1ケ								
【備考】								
【備考】

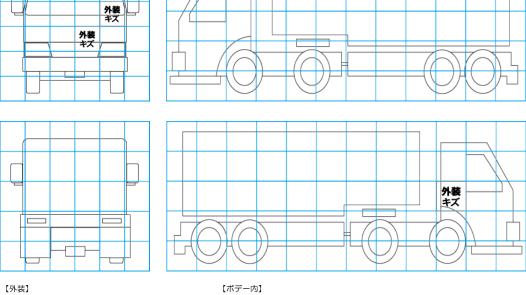
外装状態							
キャブコーション	フレーム番号	フレームのさび	飛石				
有	確認済	無	飛石有(リペア 不可)

【外装
 分数

キズ
 つき

曲かり
 サビ

補修跡
 割れ

庫内
 京れ

汚れ
