車両情報				
車名	初年度登録	型式	形状	車台番号
日野	平成25年12月	KQG-FE7JLAA	アルミウイング	FE7JLA-11145
走行	馬力	シフト	ブレーキ	ボディ内寸
398,265km	240PS/177KW	M/T 6速	エア	長: 6,170 mm 幅: 2,230 mm 高: 2,290 mm 門高: 2,210 mm

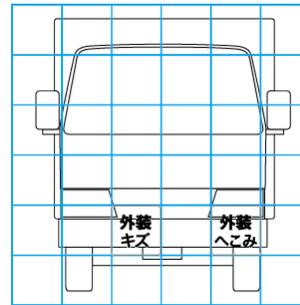
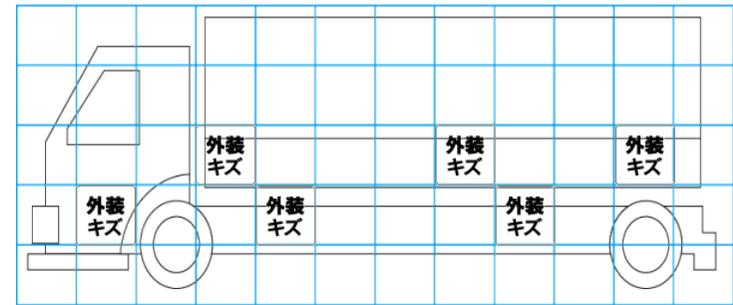
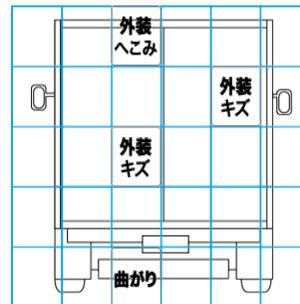
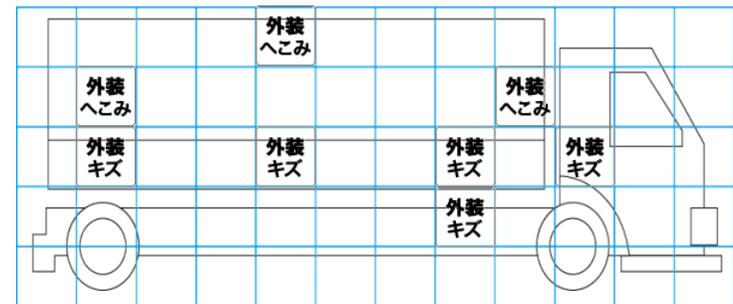
外装状態			
キャブコーション	フレーム番号	フレームのさび	飛石
有	確認済	無	点傷有

【外装】					【ポデー内】					
外装キズ	外装へこみ	うき	曲がり	サビ	補修跡	割れ	庫内キズ	庫内へこみ	庫内穴あき	床汚れ
