| 車 両 情 報 | | | | | |
| 日野 | 令和 1年1月 | 2DG-FR1AHJ | 冷凍バン | FR1AH-103501-A | |

| 上物仕様 | | | |
|---|---|---|---|
| 冷凍パン | 矢野特殊自動車 | TPA8810<br>「B180864」 | 平成30年12月 |

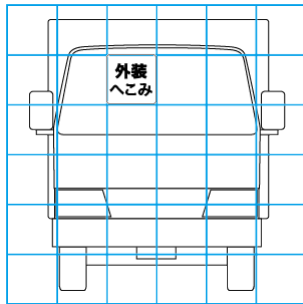
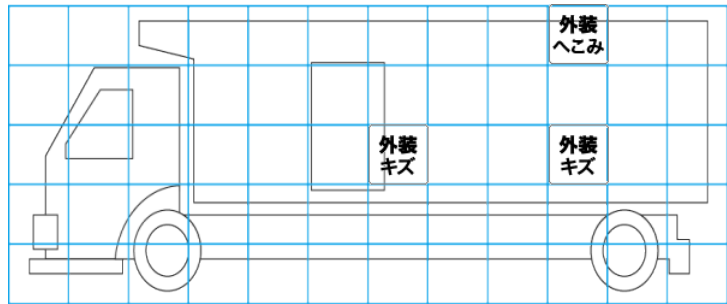
【外装】

| 外装状態 | | | |
|---|---|---|---|
| 有 | 確認済 | 小 | 点傷有 |
