車両情報				
車名	初年度登録	型式	形状	車台番号
日野	平成24年3月	SKG-FC9JKAA	冷凍パン	FC9JKA-10637
走行	馬力	シフト	ブレーキ	ボディ内寸
636,535km	210PS/154KW	M/T 6速	エア	長: 6,160 mm 幅: 2,110 mm 高: 2,080 mm 門高: 2,080 mm

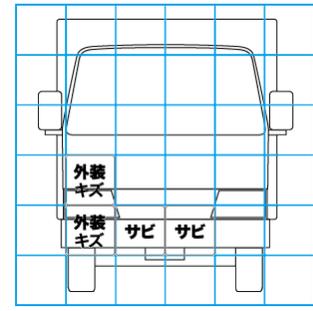
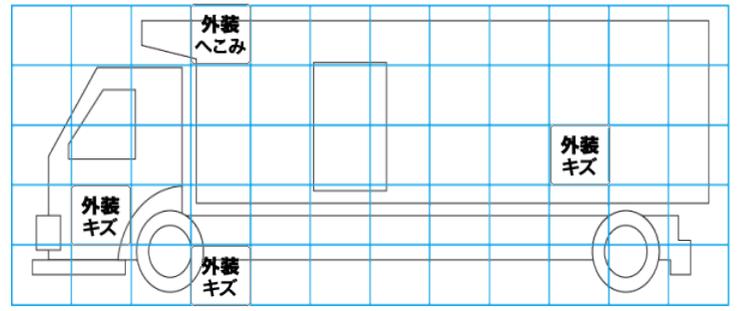
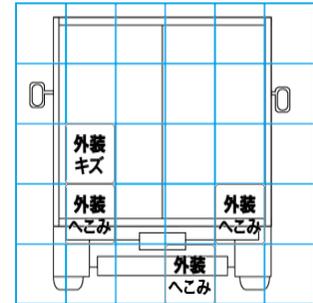
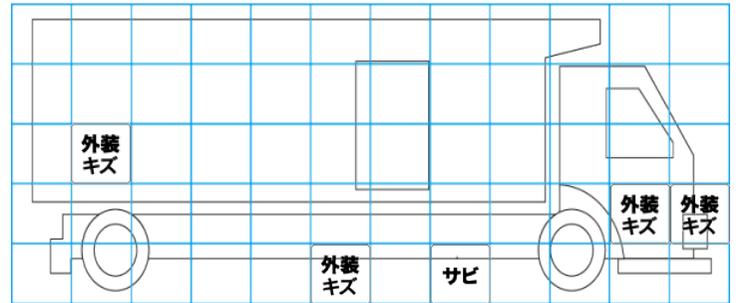
外装状態

特記事項 キャビン内キズ・汚れ。キャビン蛍光灯不灯。インパネポケット欠品。
 ナンバー灯レンズ割れ。左テールレンズ割れ。左サイドアンダーミラー取付部割れ。
 エンジンキー2本。
記録簿 有 (H24/6~R6/12)

キャブコーション	フレーム番号	フレームのさび	飛石
有	確認済	無	点傷有
