車両情報				
車名	初年度登録	型式	形状	車台番号
いすゞ	平成24年12月	QKG-CYM77A	チップ車	CYM77A-7000228
走行	馬力	シフト	ブレーキ	ボディ内寸
921,183km	380PS/279KW	M/T 7速	エア	長: 9,500 mm 幅: 2,380 mm 高: 2,360 mm 門高: 2,270 mm

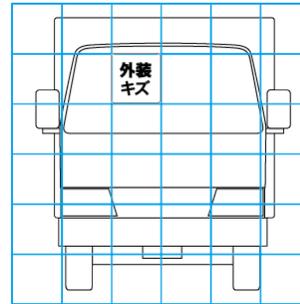
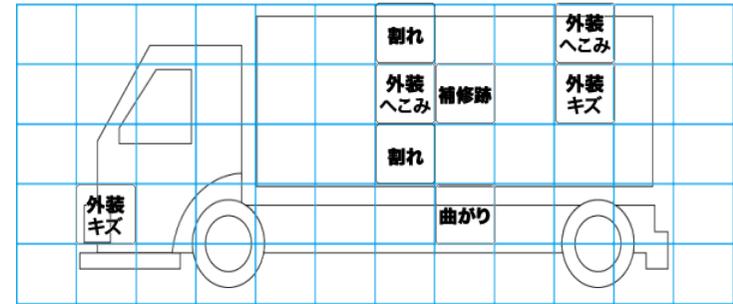
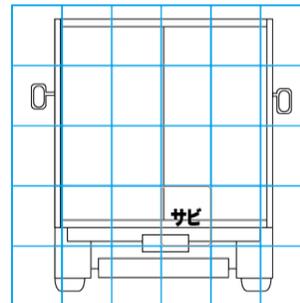
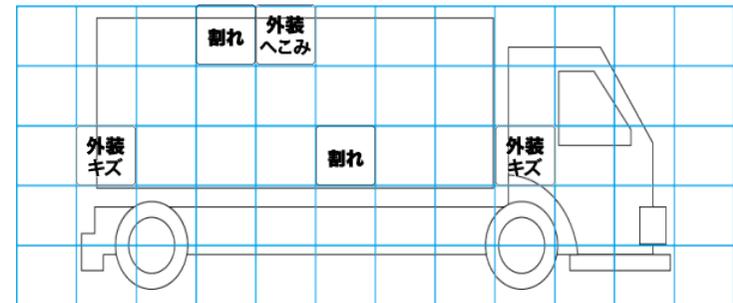
外装状態			
キャブコーション	フレーム番号	フレームのさび	飛石
有	確認済	小	点傷有

【外装】	【ボデー内】
<input checked="" type="checkbox"/> 外装キズ <input checked="" type="checkbox"/> 外装へこみ <input type="checkbox"/> うき <input type="checkbox"/> 曲がり <input type="checkbox"/> サビ <input type="checkbox"/> 補修跡 <input type="checkbox"/> 割れ	<input type="checkbox"/> 庫内キズ <input type="checkbox"/> 庫内へこみ <input type="checkbox"/> 庫内穴あき <input type="checkbox"/> 床汚れ
