| 車両情報 | | | | | |
| 日野 | 平成30年6月 | TPG-XZU702M | 塵芥車 | XZU702-0001141 | |

| 上物仕様 | | | |
| 塵芥車 | 新明和工業 | GR063-1634S2<br>「H904459966」 | 平成30年4月 |

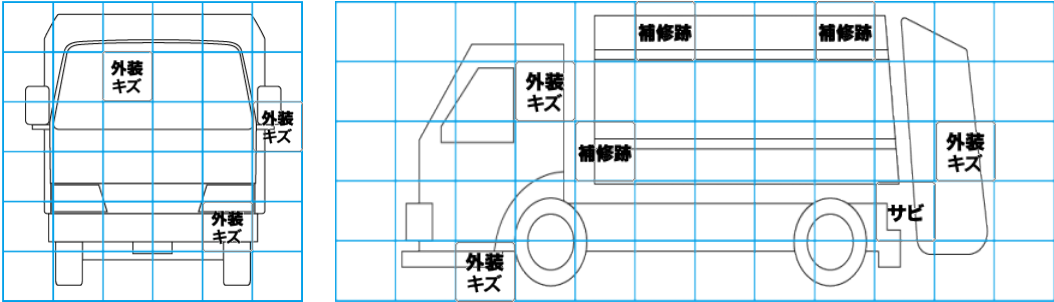
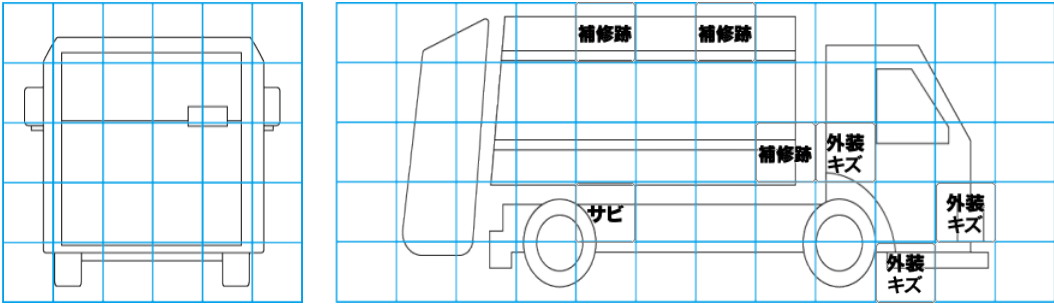
| 上物仕様 | | | |
|---|---|---|---|
| 【備考】容積6.1立米、荷箱型式R061-16302、回転式、ダンプ排出、汚水タンク、荷箱天井鉄板張り補修、荷箱前下側補修跡 | | | |

| 外装状態 | | | |
|---|---|---|---|
| キャブコーション | フレーム番号 | フレームのさび | 飛石 |
| 有 | 確認済 | 無 | 点傷有 |
