| 車 両 情 報 | | | | |
| 三菱ふそう | 平成23年3月 | LKG-FK62FZ | アルミウィング | FK62FZ-550196 |

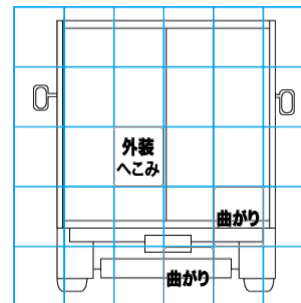
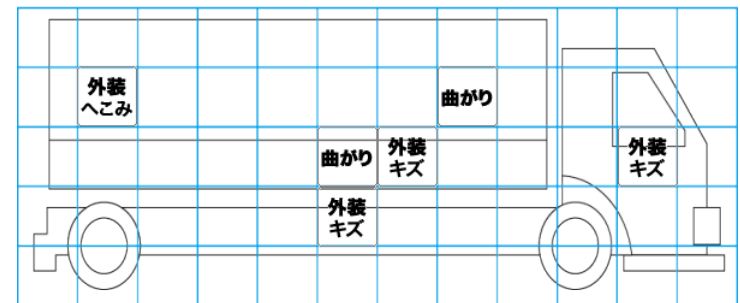
【ボデー内】

| 上物仕様 | | | |
|---|---|---|---|
| 【備考】ラッシングレール2段、ジョロダー4列、庫内灯3ケ（2ケ不灯）、右側後ステンレス工具箱1ケ、引き出しフック6対、庫内傷、汚れ有り、前立てパレティナガイド破損有り | | | |
