| 車 両 情 報 | | | | | | |
| 日野 | 令和 1年11月 | 2KG-FC2ABA | クレーン付平 | FC2AB-115311 | | |

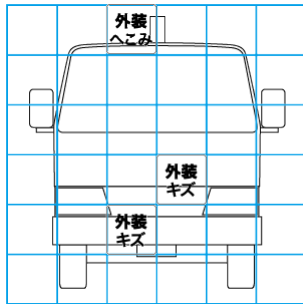
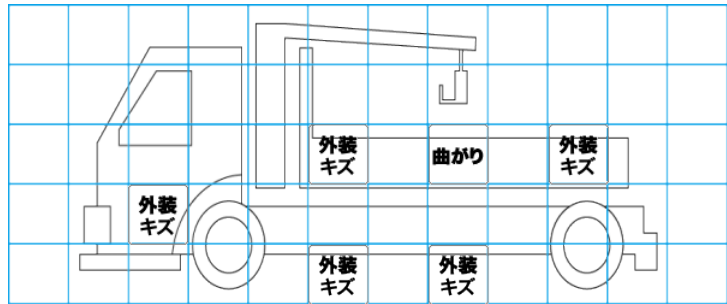
【外装】

特記事項 キャブ内キズ・汚れ。ルーフ凹み。  
エンジンキー1本（スペア無）。  
記録簿 有（R4/1Q、R6/1Q、R7/2）

| 外装状態 | | | |
|---|---|---|---|
| 有 | 確認済 | 無 | 点傷有 |

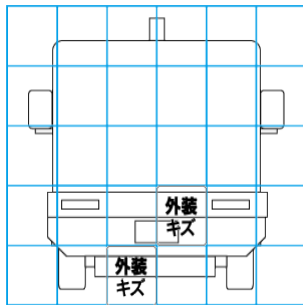
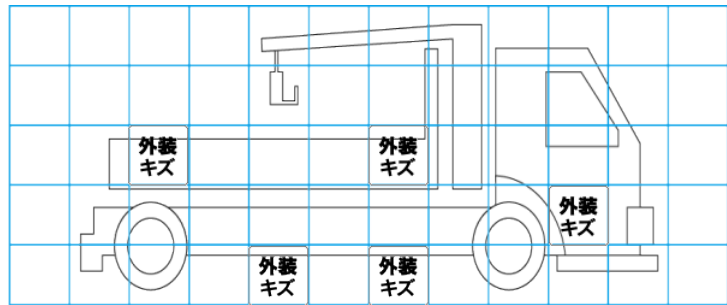
【ボデー内】

| 上物仕様 | | | |
|---|---|---|---|
| 【備考】 煽りロープ穴3対。床丸カンフック4対。左煽り曲り。床板削れ・補修有。 | | | |
