車両情報				
車名	初年度登録	型式	形状	車台番号
日野	令和 1年12月	2KG-FC2ABA	クレーン付平	FC2AB-115154
走行	馬力	シフト	ブレーキ	ボディ内寸
18,960km	190PS/140KW	M/T 6速	エア	長: 5,400 mm 幅: 2,180 mm 高: 400 mm 門高: mm

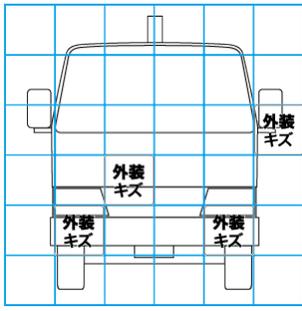
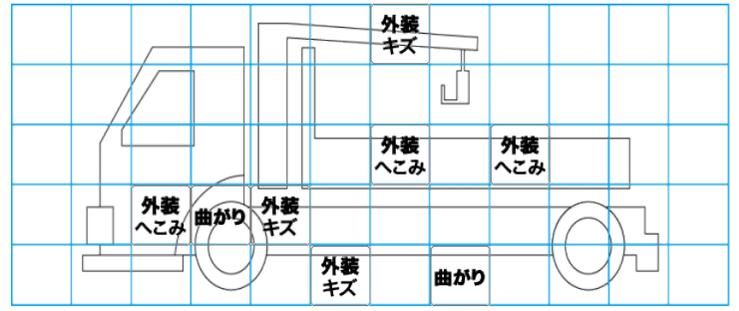
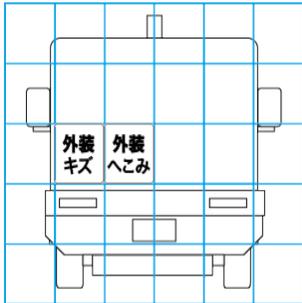
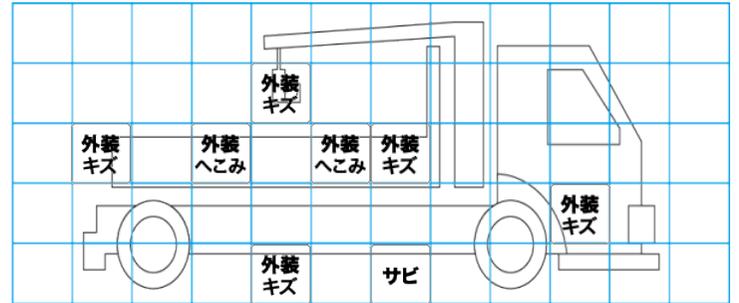
特記事項 キャブ内キズ・汚れ。左ドア凹み、曲がり。  
エンジンキー3本。  
記録簿 有 (R6/9~R7/3)

上物仕様			
上物名	メーカー	型式「製造番号」	年式
平ボディ	パプコ	「6121 79」	令和 1年
【備考】アオリローフ穴3対。前立て曲がり。床補修跡あり。床板割れあり。左セイコーラック曲がり（使用可能）。左右リヤ、アオリ曲がり。左サイドバンパー曲がり。			
クレーン/クレーン	ユニック	URG344 「G109448」	令和 1年10月
【備考】2.93t。ブーム4段。フックイン。アウトリガー標準幅。ラジコン付。ML警報型安全装置付き			
【備考】

外装状態			
キャブコーション	フレーム番号	フレームのさび	飛石
有	確認済	無	点傷有
