Bfd:R07.08/06 ♥ ⊔」 □ R□ □ P 車両チェックシート 管理番号:入庫予定									
				車両情	報				
車名 初年度登録		型式		形状	車台番号				
いすゞ 平成2		平成23年6月	BKG-NHR85A		幌付平ボディ	NHR85-7008994			
走行		馬力	シフト		ブレーキ	ボディ内寸			
43,347km 11		110PS/81KW	M/T 5速		バキューム		長:3,120 mm 幅:1,600 mm 高:2,950 mm 門高:2,870 mm		nm nm
◎:良好 ○:通常走行問題なし △:要修理 /:装備無し ※あくまでも当社判断基準によるものです									
r	エンジン	ン	•	電装関係		•	キャビ	ン	
点検項目	結果	状態	点検項目	結果	状態	点検項目	結果	状態	
異音	0		エアコン	©		シート	O ‡	察れ 、 汚れ	
オイル混入	0		スターター	©		ヘッドライト	⊚ <i>/</i>	'\ロゲン	
オイル漏れ	0		オルタネーター	0		ウィンカー	0		
水混入	0	•••••	P/W(運転席)	©		ワイパー	0		
水漏れ	0		P/W(助手席)	©	•••••	ミラー		左キャップ欠品	
燃料漏れ	©	•••••	坂道発進装置	/					
排気	0	•••••	異常ランプ	©	•••••	F	走行関係	係	
マフラー	©	•••••	オーディオ	© .	•••••	点検項目	結果	状態	
シーボ	0	•••••	バックカメラ	! • • • • • • • • • • • • • • • • • • •	•••••	リーフサス	©	, , , ,	
	4 2-	•••••		••••	•••••				
冷却水吹返	© :	•••••	電格ミラー		•••••	エアサス

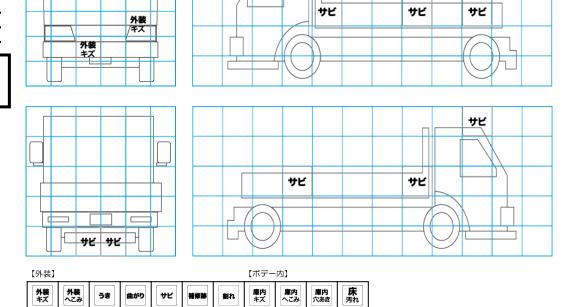
外装状態								
キャブコーション	フレーム番号	フレームのさび	飛石					
有	確認済	Ŋ,	点傷有
