車両情報				
車名	初年度登録	型式	形状	車台番号
日野	平成30年2月	TKG-FD9JLAA	ドライバン	FD9JLA-20526
走行	馬力	シフト	ブレーキ	ボディ内寸
231.753km	210PS/154KW	M/T 6速	エア	長: 6,290 mm 幅: 2,350 mm 高: 2,190 mm 門高: 2,130 mm

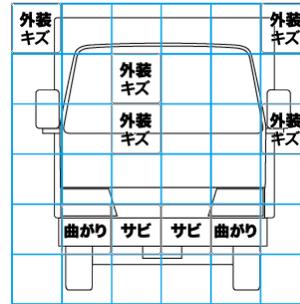
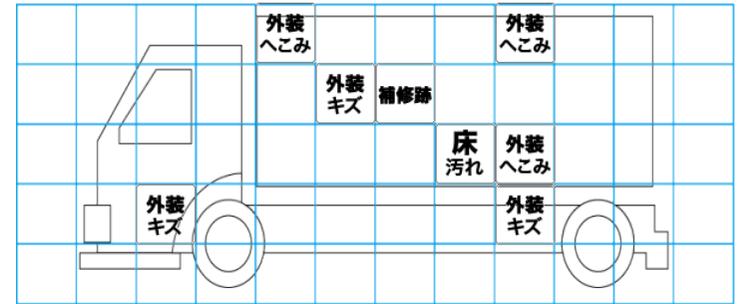
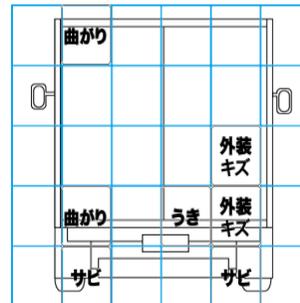
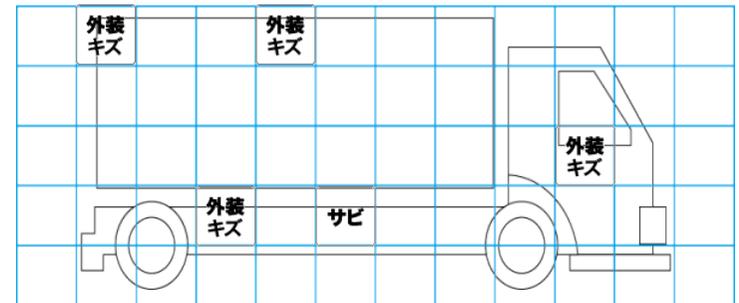
特記事項 エンジンキー1本、ボデーキー1本、箱左側面補修
記録簿 無○

外装状態			
キャブコーション	フレーム番号	フレームのさび	飛石
有	確認済	無	飛石有(リペア 不可)
