| 車 両 情 報 | | | | |
| 車名 | 初年度登録 | 型式 | 形状 | 車台番号 |
| いすゞ | 平成30年5月 | QPG-CYY77B | 冷凍パン | CYY77B-7000341 |

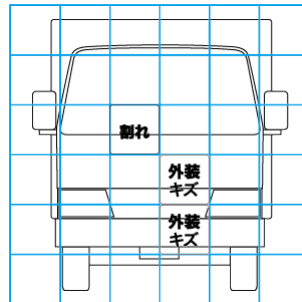
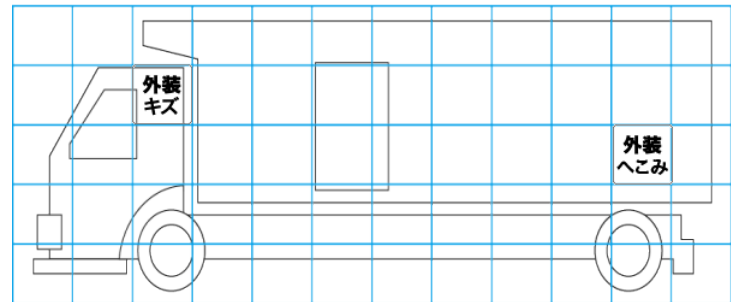
【外装】

特記事項 キャブ内キズ・汚れ。アイドルリングストップ付。右ピラー歪み、ドア閉まり悪い。  
左2軸ショックアブソーバー外れ（油漏れ、ボルトナット欠品）。  
エンジンキー2本、リモコンキー1個。
