車両情報				
車名	初年度登録	型式	形状	車台番号
三菱ふそう	令和 2年2月	2KG-FV70HJR	トラクタ	FV70HJ-510147
走行	馬力	シフト	ブレーキ	ボディ内寸
393,714km	460PS/338KW	A/T シフトパイロット 12速	エア	長: mm 幅: mm 高: mm 門高: mm

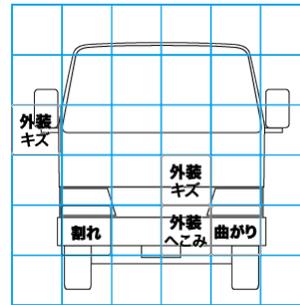
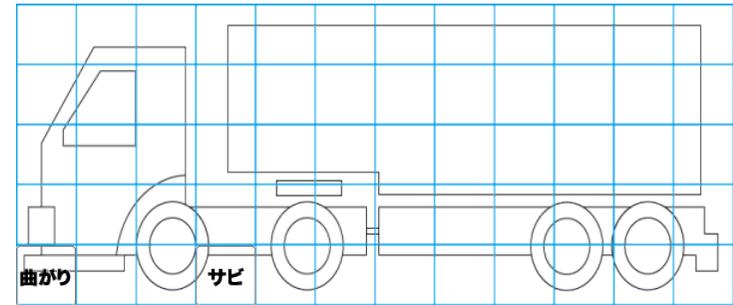
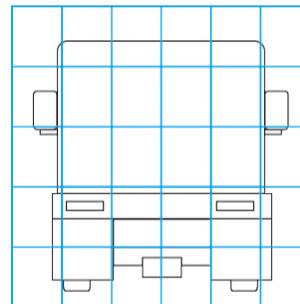
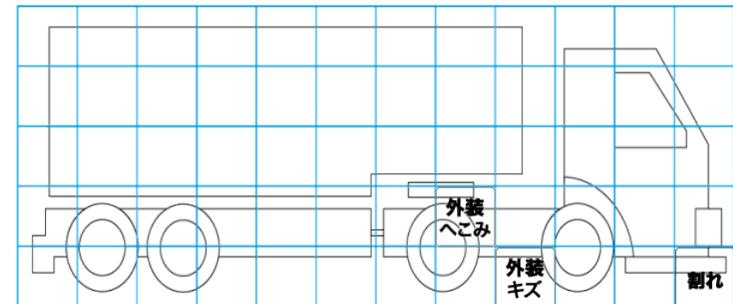
【外装】

**特記事項** キャブ内キズ・汚れ。アイドリングストップ付。インパネポケット欠品。  
 フロントバンパーコーナーパネル左右割れ、ガタ。フロントバンパー曲がり。  
 リヤタイヤ8本再生タイヤ。フロント右タイヤ亀裂あり。  
 スマートキー2個、アドブルータンクキー2本。

外装状態			
キャブコーション	フレーム番号	フレームのさび	飛石
有	確認済	無	点傷有
