| 車 両 情 報 | | | | | |
| 日野 | 平成27年3月 | KQG-FE7JLAA | クレーン付平 | FE7JLA-11626 | |

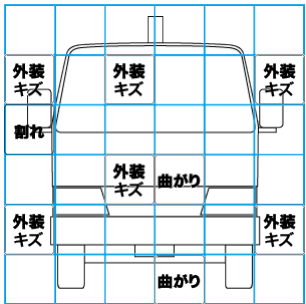
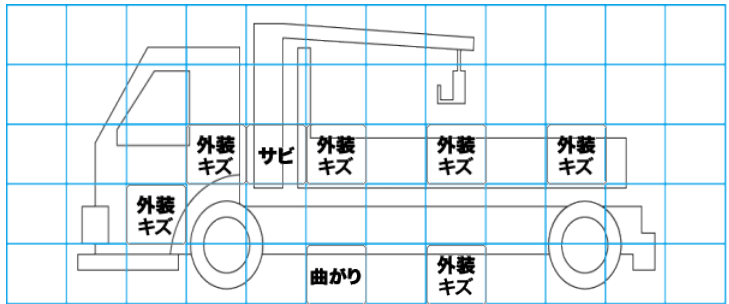
【外装】

特記事項 エンジンキー1本、室内汚れ、突入防止装置左右割れ
