| 車 両 情 報 | | | | | |
| 日野 | 平成30年11月 | 2KG-FD2ABA | アルミウィング | FD2AB-108680 | |

特記事項 キャブ内キズ汚れ。テールレンズ左右ひび。  
エンジンキ-3本。燃料タンクキ-1本。ボディキ-2本。  
記録簿 無()

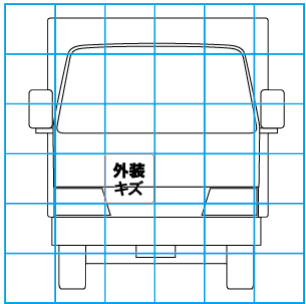
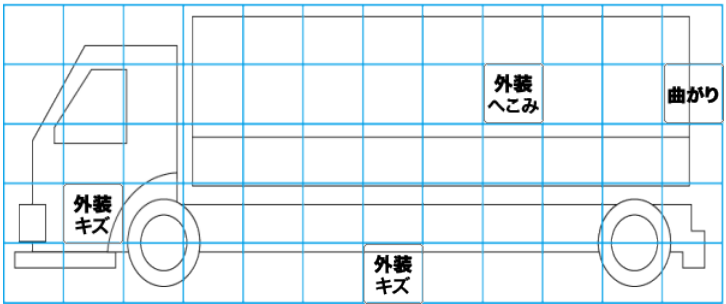
【外装】

| 上物仕様 | | | |
|---|---|---|---|
| 【備考】引き出しフック5対。庫内灯3ケ。90度ストッパー。観音扉左下ヒンジ曲がり。右ウイングコルゲートパネル補修有。 | | | |

| 外装状態 | | | |
|---|---|---|---|
| 有 | 確認済 | 無 | 点傷有 |
