車両情報				
車名	初年度登録	型式	形状	車台番号
いすゞ	平成30年11月	2PG-FRR90S1	クレーン付平	FRR90-7133705
走行	馬力	シフト	ブレーキ	ボディ内寸
43,700km	190PS/140KW	M/T 6速	エア	長: 5,400 mm 幅: 2,120 mm 高: 400 mm 門高: mm

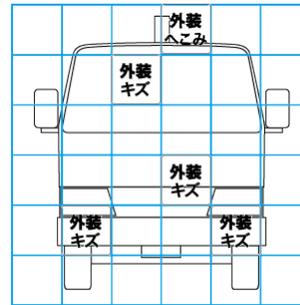
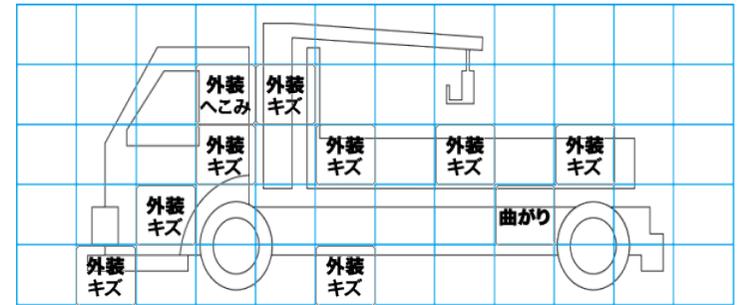
【外装】

特記事項 ドアロックリモコン付きエンジンキー1本、左リヤフェンダー曲がり、キャブルーフ凹み、突入防止装置右プロテクター欠損、シフトレバーN位置に戻らない

外装状態			
キャブコーション	フレーム番号	フレームのさび	飛石
有	確認済	小	点傷有

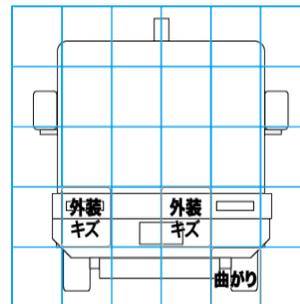
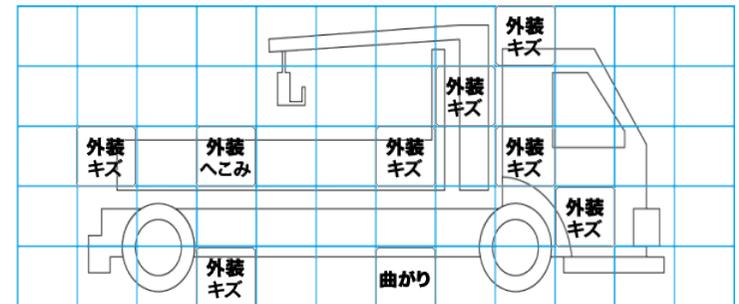
【ボデー内】

上物仕様			
上物名	メーカー	型式「製造番号」	年式
平ボディ	パプコ	「2151 65J」	平成30年
【備考】コーション一部欠損(ボデー保証書有り)、アオリ3方開、セイコーラック、ローブック左右14対後方3ヶ、ローブ穴3対、荷台内側キズ汚れ有り、右側工具箱			
クレーン/クレーン	ユニック	URG344 「G106273」	平成30年10月
【備考】4段ブーム、フックイン、つり上げ荷重2.93 t、敷板1対、ラジコン付き、標準張り出しアウトリガー			
【備考】
