車両情報				
車名	初年度登録	型式	形状	車台番号
いすゞ	平成30年12月	2PG-FRR90S2	ドライバン	FRR90-7135526
走行	馬力	シフト	ブレーキ	ボディ内寸
165,585km	210PS/154KW	M/T 6速	エア	長:6,340 mm 幅:2,350 mm 高:2,210 mm 門高:2,120 mm

特記事項 ドアロックリモコン付きエンジンキー1本(グリップカバー欠損)、ホデーキー2本、Fガラス点傷多数及びリヘア跡有り
 記録簿 有 (R4/3~R6/11)

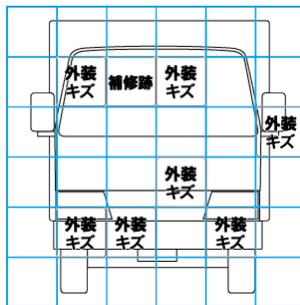
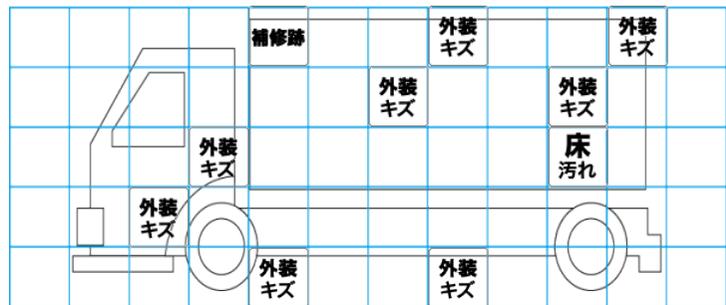
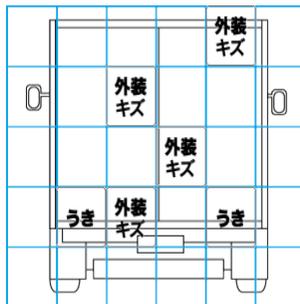
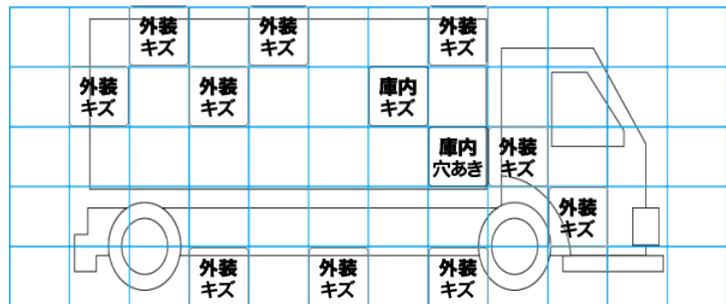
外装状態			
キャブコーション	フレーム番号	フレームのさび	飛石
有	確認済	無	点傷有

【外装】					【ボデー内】					
外装キズ	外装へこみ	うき	曲がり	サビ	補修跡	割れ	庫内キズ	庫内へこみ	庫内穴あき	床汚れ
