管理番号：0937063

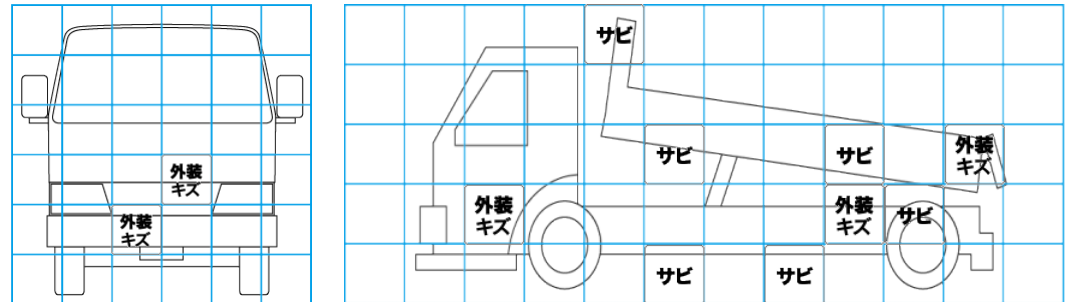
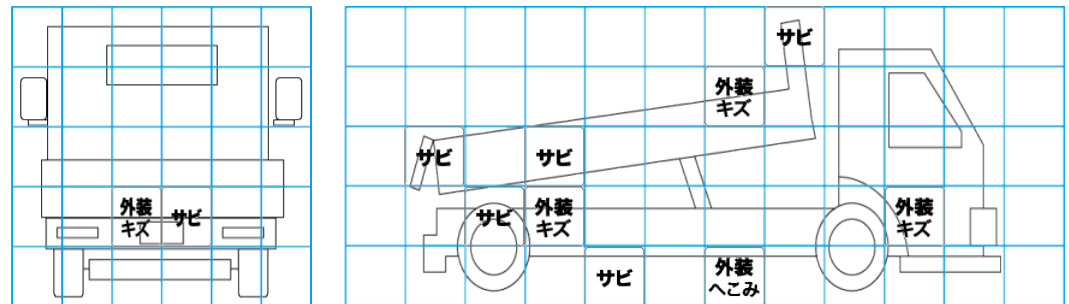
| 【外装】 | | | | 【ボデー内】 | | | | | | |
| 外装キズ | 外装へこみ | うき | 曲がり | サビ | 補修跡 | 割れ | 庫内キズ | 庫内へこみ | 庫内穴あき | 床汚れ |
