| 車 両 情 報 | | | | |
| 日野 | 平成25年7月 | TKG-FC9JJAA | 冷凍パン | FC9JJA-11294 |

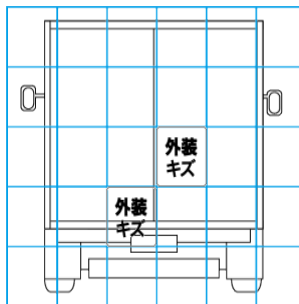
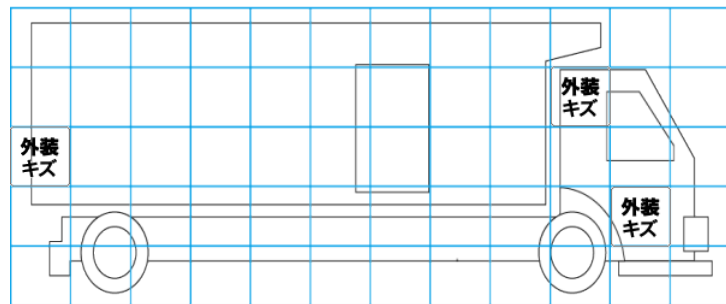
【ボデー内】

| 上物仕様 | | | |
|---|---|---|---|
| <p>【備考】断熱リヤ・サイド共に75mm。ジョロダーレール2列。ラッシングレール2段。水抜き穴前後2対。庫内灯3ヶ。保冷カーテン付。左後方キーストン潰れあり。</p> | | | |
