| 車 両 情 報 | | | | | |
| 日野 | 平成25年7月 | TKG-FC9JJAA | 冷凍パン | FC9JJA-11306 | |
| 284,314km | 210PS/154KW | M/T 6速 | エア- | 長: 5,790 mm<br>高: 1,990 mm | 幅: 2,130 mm<br>門高: 1,990 mm |

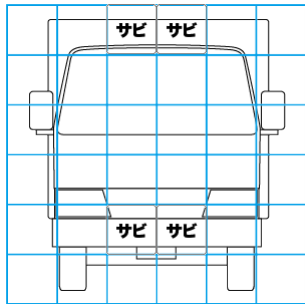
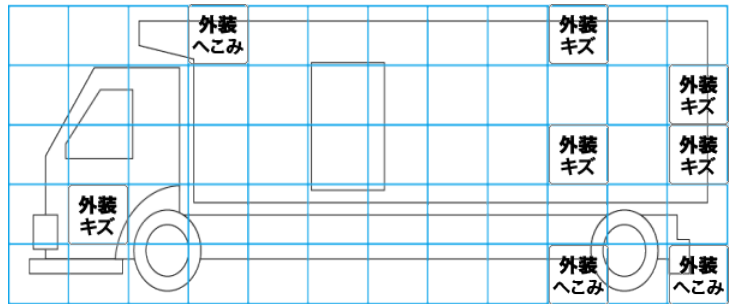
【外装】

特記事項 キャブ内キズ汚れ。インパネポケット欠品。テールレンズ左右ひび。  
※R6.2/2 262381km時 クラッチオーバーホール済み。記録簿あり。  
エンジンキー2本、燃料タンクキー1本、ボディキー1本、右ドアキー1本。

| 上物仕様 | | | |
|---|---|---|---|
| <p>【備考】断熱材：サイド75mm。リヤ75mm。ラッシングレール2段。ジョロダーレール2列。送風機付。<br/>庫内灯3ケ。水抜き穴前後2対。観音扉3枚。リア台枠ヘコミ。</p> | | | |
