| 車両情報 | | | | |
| 日野 | 平成25年7月 | TKG-FC9JJAA | 冷凍バン | FC9JJA-11330 |

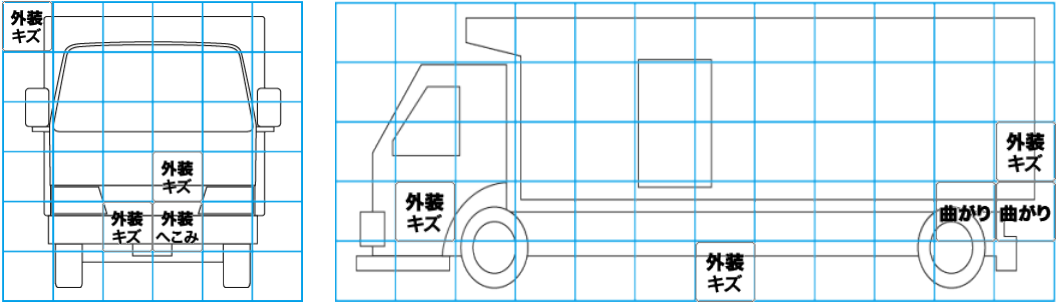
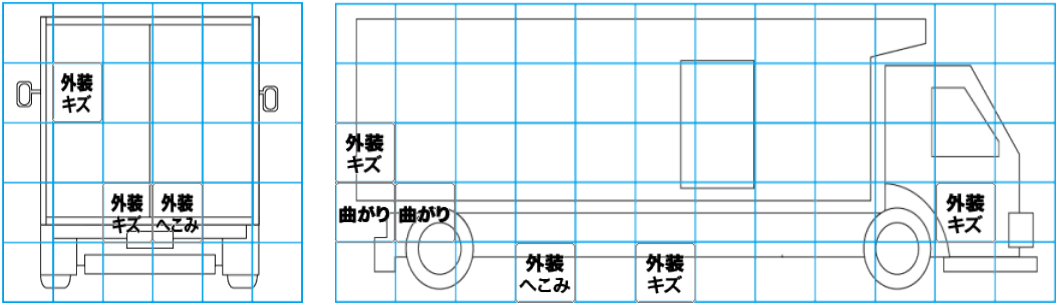
キャブ内キズ・汚れ有り、インパネポケット欠品、フロント右アブソーバー渗み。  
エンジンキー3本、燃料タンクキー2本、ボディキー3本

| 上物仕様 | | | |
|---|---|---|---|
| 【備考】断熱リヤ・サイド共に75mm。ジョロダーレール2列。ラッシングレール2段。庫内灯3ケ。前後水抜き穴2対。保冷カーテン。左右オーバーハングバンパー曲り。右オーバーハングバンパーコーナカバー欠品。リヤフェンダー左右曲り。 | | | |
