| 車 両 情 報 | | | | | | |
| 日野 | 平成27年8月 | TKG-XZU640F | 高所作業車 | XZU640-0004266 | | |

| 上物仕様 | | | |
|---|---|---|---|
| 高所作業車 | タダノ | AT-195-1-31304<br>「240617」 | 平成27年7月 |

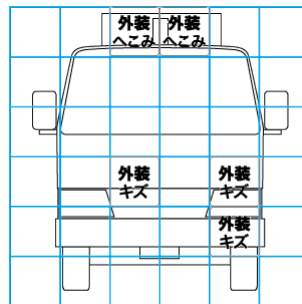
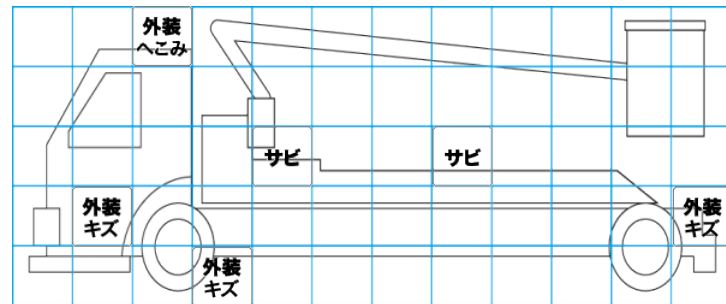
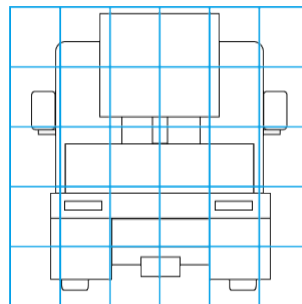
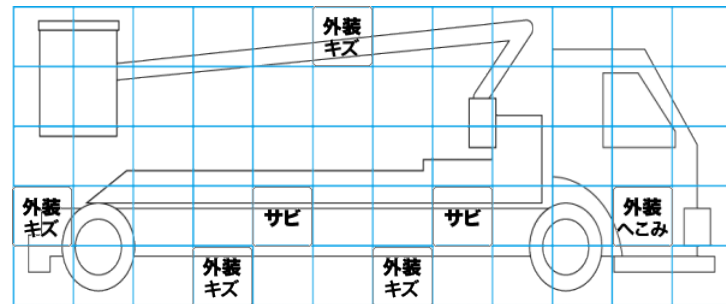
| 特記事項 | キャブ内キズ・汚れ有り。アイドリングストップ付<br>左ルーフピラー凹み。右ピラー歪み、閉まり悪い。右ドア凹み。<br>キャブルーフ凹み。左ドアパイザー割れ。<br>R7年3/5 60,542km時 クラッチオーバーホール(記録簿有り)。<br><br>エンジンキー3本、キーレスリモコン1個。 |

| 外装状態 | | | |
|---|---|---|---|
| 有 | 確認済 | 無 | 点傷有 |
