| 車 両 情 報 | | | | |
| 三菱ふそう | 平成28年9月 | QPG-FS64VZ | アルミウィング | FS64VZ-521255 |

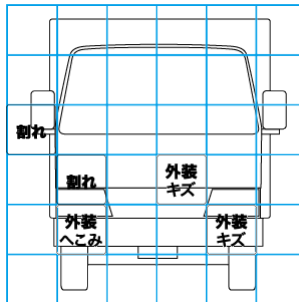
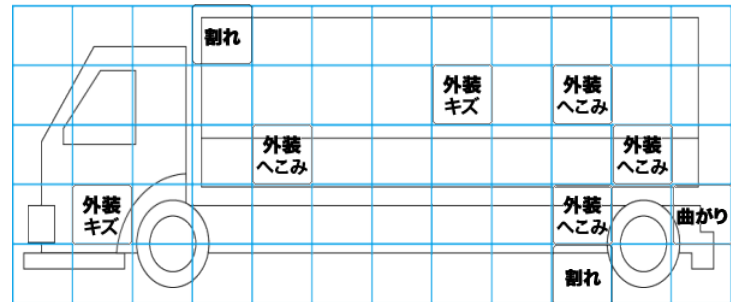
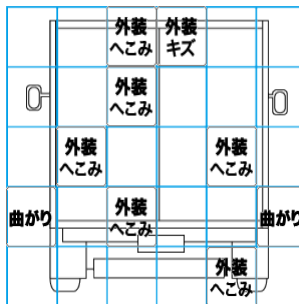
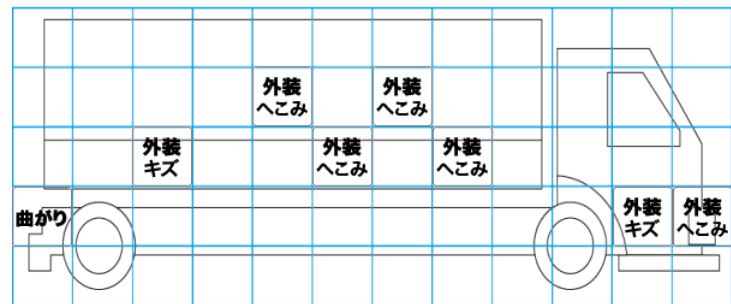
| 特記事項 | キャブ内キズ・汚れ有り。右ドア右ヒラー修復跡。<br>右コーナーパネル取付割れ(ドアと干渉する)。左テールレンズひび。<br>リヤ燃料タンクブラケット曲がり。<br>エンジンキー2本、キーレスリモコン1個、燃料タンクキー4本。 |

| 上物仕様 | | | |
|---|---|---|---|
| <p>【備考】ラッシング2段。引出しフック9対。庫内灯4ケ。90度ストッパー。左サイドバンパー割れ、コーナー欠品。ボディーケーシング欠品。左前キャストリング割れ、穴あき。庫内 内張り凹み、穴あき。左右門口下側曲がり。左右観音扉ヒンジ部エアロカバー割れ欠品。床削れ、汚れ。床削れ、汚れ。</p> | | | |
