| 車 両 情 報 | | | | | |
| 日野 | 平成25年11月 | TKG-FD7JLAG | 冷凍パン | FD7JLA-14161 | |

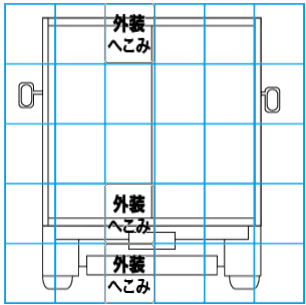
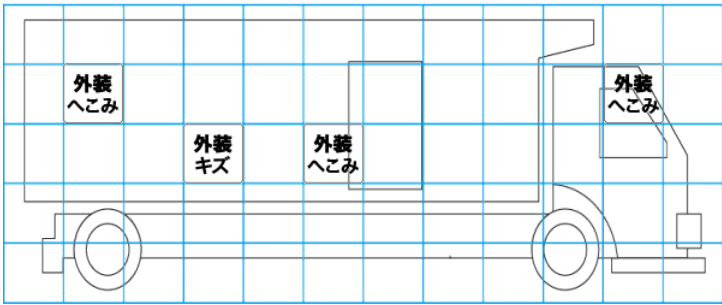
【ボデー内】

| 上物仕様 | | | |
|---|---|---|---|
| 【備考】断熱：サイド75mm/リヤ85mm、左側片開き式サイド扉、ラッシングレール2段、エアリブ、パレティナガイド、LED庫内灯3ヶ、水き穴前後2対、右側ステンレス工具箱、フェリールック2対、庫内傷、汚れ。 | | | |
