車両情報				
車名	初年度登録	型式	形状	車台番号
日野	平成30年6月	2DG-FW1AHJ	冷凍パン	FW1AH-103681
走行	馬力	シフト	ブレーキ	ボディ内寸
618,292km	380PS/279KW	M/T 7速	エア	長: 9,430 mm 幅: 2,280 mm 高: 2,440 mm 門高: 2,260 mm

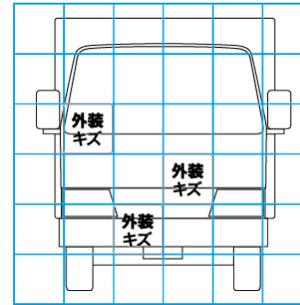
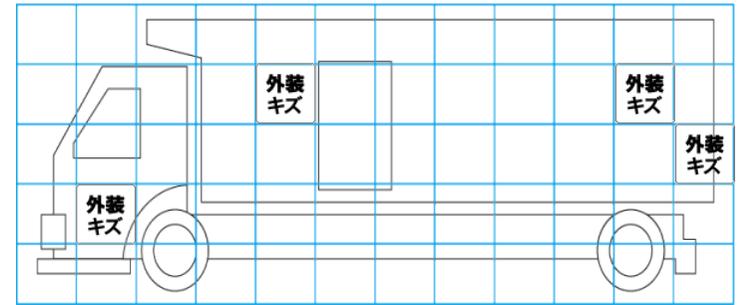
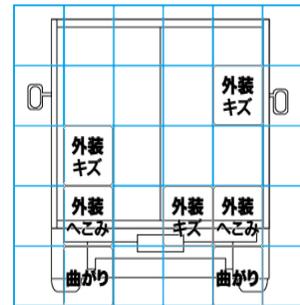
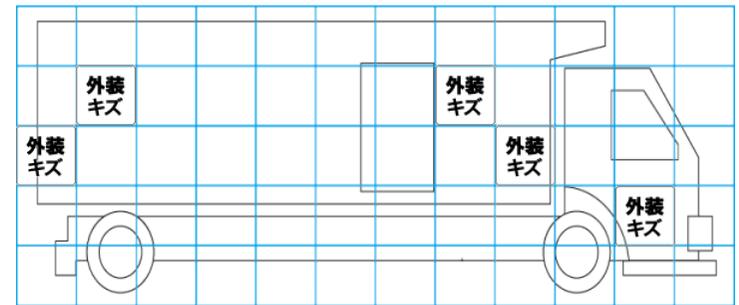
外装状態			
キャブコーション	フレーム番号	フレームのさび	飛石
有	確認済	無	飛石有 (リペア 不可)

【外装】					【ポデー内】					
外装キズ	外装へこみ	うき	曲がり	サビ	補修跡	割れ	庫内キズ	庫内へこみ	庫内穴あき	床汚れ
