| 車 両 情 報 | | | | | |
| 三菱ふそう | 平成29年3月 | TKG-FK71F | アルミウィング | FK71F-593383 | |

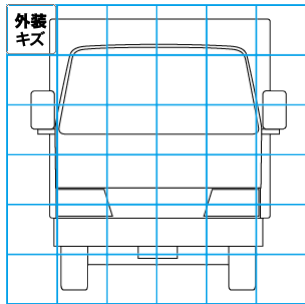
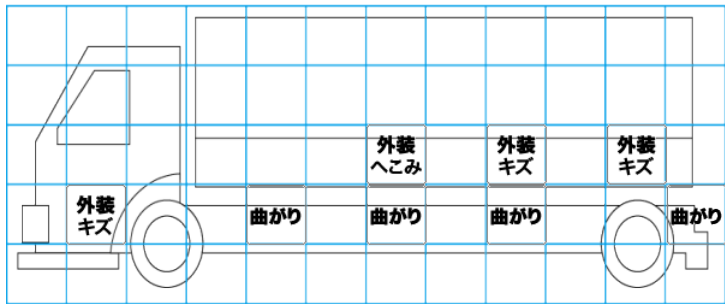
【外装】

特記事項 キャブ内キズ、汚れ。フロント右フェンダーパネル割れ  
。フロント右フェンダー割れ。リア左フェンダー曲がり。台枠下部左右曲がり。リアバンパー亀裂、曲がり。  
エンジンキー1本（スペア無し）キーレスリモコン1個、ボディキー1本（固着の為使用不可）。

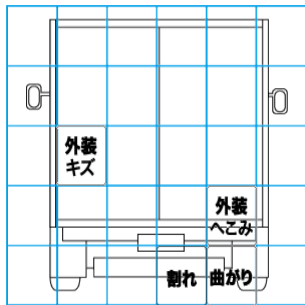
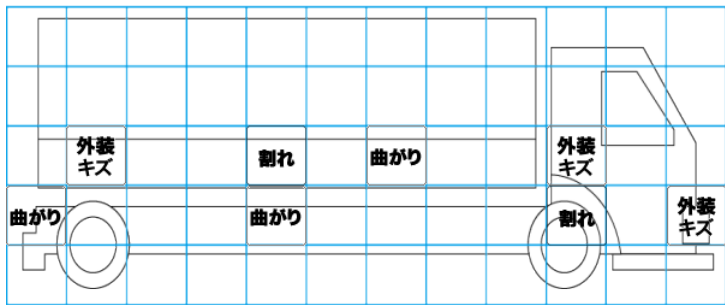
【ボデー内】

| 上物仕様 | | | |
|---|---|---|---|
| 【備考】庫内灯3ケ。ウイングスイッチ前後2対。左右アオリ内側凹み割れ。右アオリ外側穴あき。右側敷板枠凹み。リア台枠下部左右曲がり。左右サイドバンパー曲がり。 | | | |
