| 車両情報 | | | | | |
| 日野 | 平成23年8月 | BKG-FC7JKYA | 平ボディ | FC7JKY-15583 | |

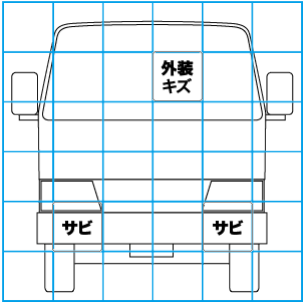
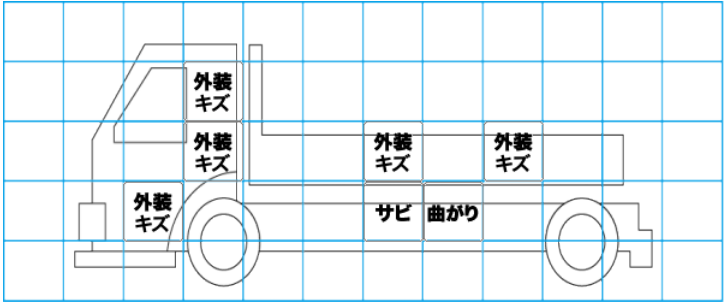
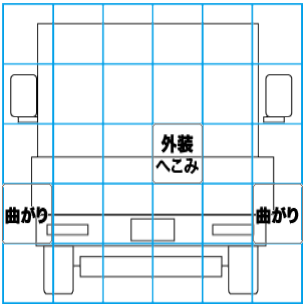
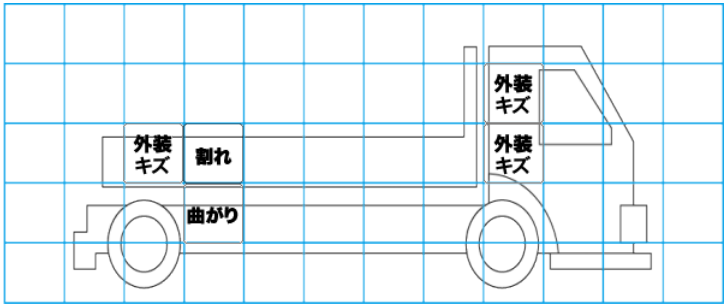
【外装】

| 外装状態 | | | |
|---|---|---|---|
| 有 | 確認済 | 小 | 点傷有 |

| 外装キズ | 外装へこみ | うき | 曲がり | サビ | 補修跡 | 割れ | 庫内キズ | 庫内へこみ | 庫内穴あき | 床汚れ |
