| 車 両 情 報 | | | | | |
| 三菱ふそう | 平成28年6月 | QPG-FS64VZ | アルミウイング | FS64VZ-520917 | |

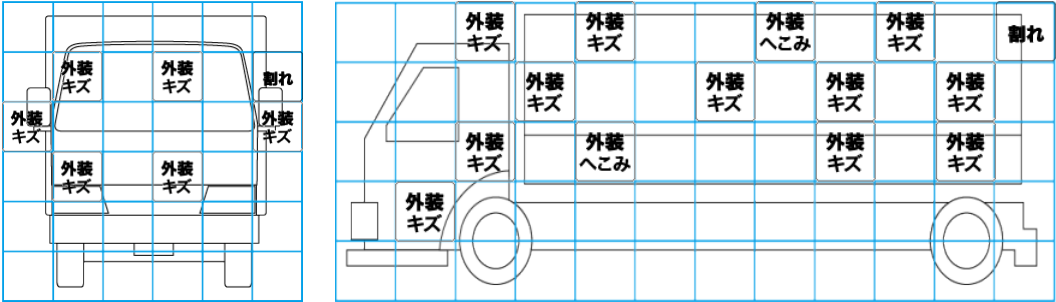
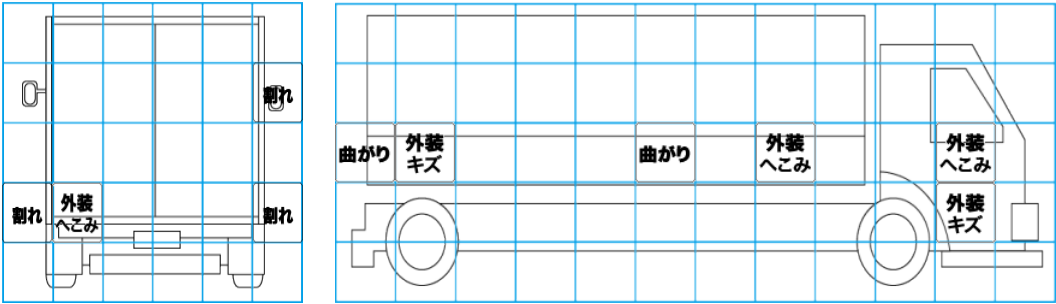
| 外装状態 | | | |
|---|---|---|---|
| キャブコーション | フレーム番号 | フレームのさび | 飛石 |
| 有 | 確認済 | 小 | 点傷有 |
