| 車 両 情 報 | | | | |
| 三菱ふそう | 平成26年6月 | TKG-FEB90 | クレーン付平 | FEB90-530709 |

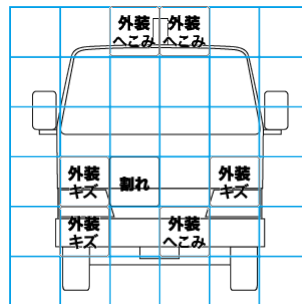
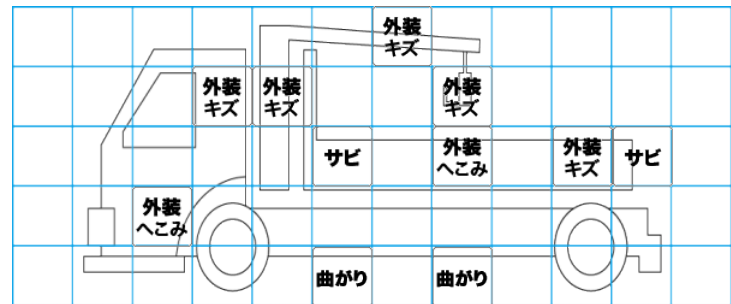
【外装】

| 特記事項 | キャブ内キズ・汚れ。左右ドア灰皿蓋外れ。フロアー腐食穴あき。<br>キャブ右サイドパネル凹み。キャブブルーフ凹み。フロントグリル割れ。左右ドア下側サビ。<br>エンジンキー1本（スベア無し）、キーレスリモコン1ヶ。 |

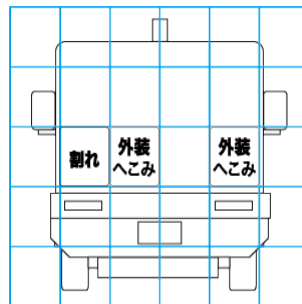
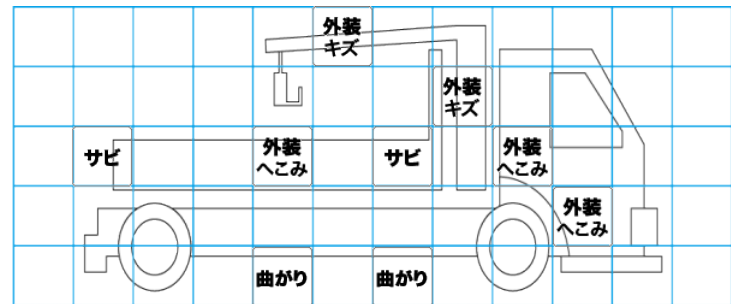
【ボデー内】

| 上物仕様 | | | |
|---|---|---|---|
| 【備考】作業灯2ケ。アオリ曲がり。アオリ内側板割れ。前立て曲がり。左右サイドバンパー曲がり。リヤアオリ左端亀裂あり。 | | | |
