| 車両情報 | | | | |
| 日野 | 平成28年9月 | QDG-SS1EKDA | トラクタ | SS1EKD-10859 |

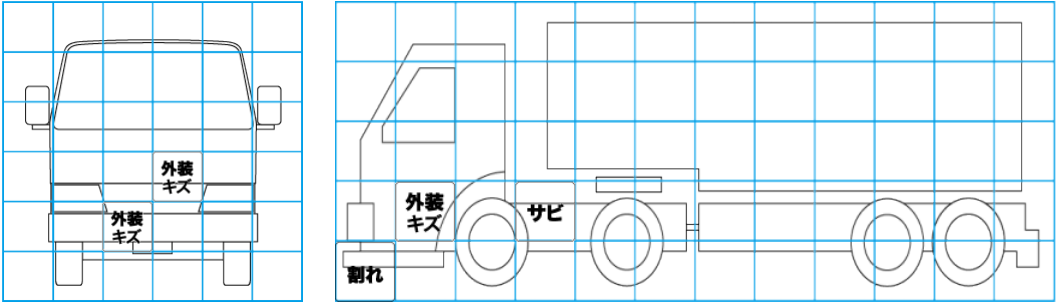
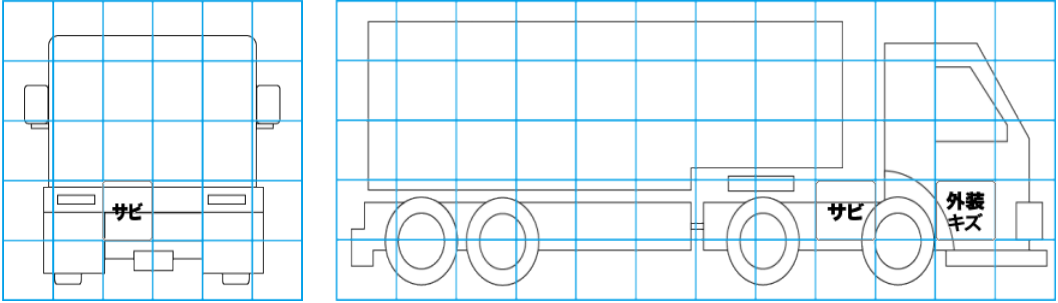
| 外装状態 | | | |

| 外装状態 | | | |
|---|---|---|---|
| 有 | 確認済 | 中 | 点傷有 |
