車両情報				
車名	初年度登録	型式	形状	車台番号
三菱ふそう	平成21年2月	PDG-FE83DN	アルミウイング	FE83DN-550627
走行	馬力	シフト	ブレーキ	ボディ内寸
222,971km	150PS/110KW	A/T	ハキューム	長: 4,340 mm 幅: 2,080 mm 高: 2,700 mm 門高: 2,600 mm

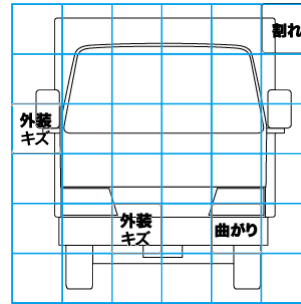
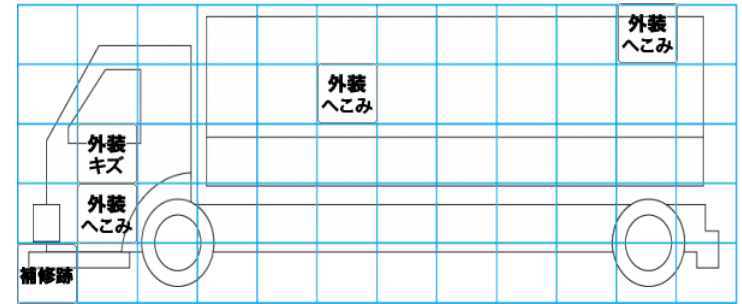
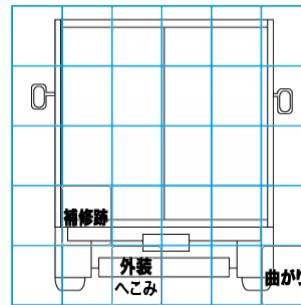
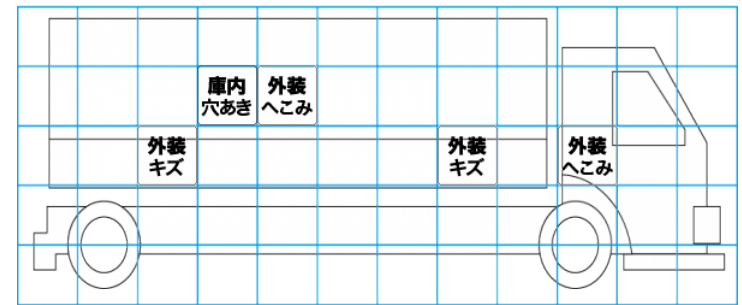
外装状態

特記事項 フロアーマット破れ。左側ストップランプレンズ割れ。右側バックランプ割れ。運転席バイザー外れ (部品運転席に有り)  
記録簿 有 (H30/6~R2/6)

キャブコーション	フレーム番号	フレームのさび	飛石
有	確認済	小	点傷有
